2014年11月22日長野県北部の地震 初動調査(平成26年11月24日)速報

(平成26年11月25日 00:00 暫定版)

信州大学工学部 建築学科

1. 調査目的

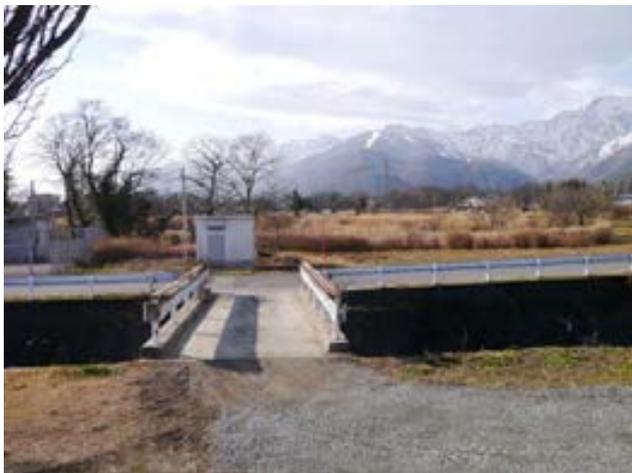
川沿いの平地に設置されている。周辺地盤や川を挟んで反対側の石垣などに被害は確認できない。

写真1 KiK-net 白馬 設置状況

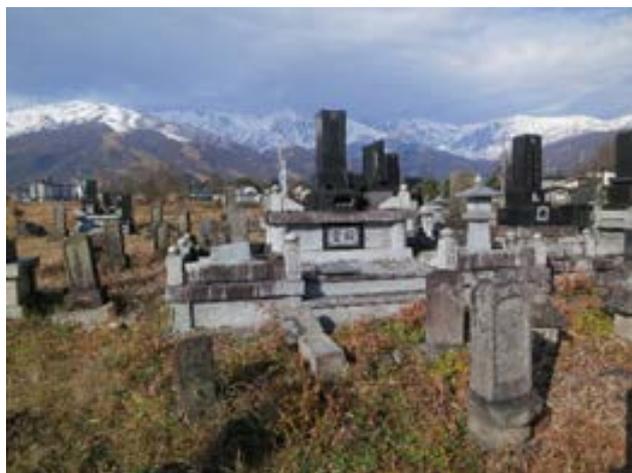
写真2 KiK-net 白馬 近傍の墓石転倒状況

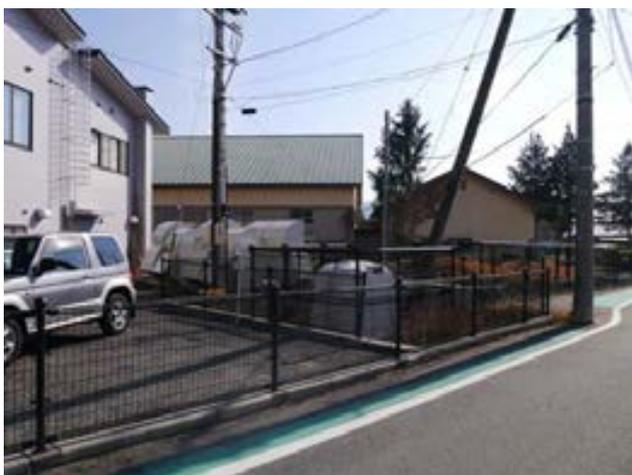
大町市諸施設図書館の敷地南西脇に設置されている。周辺の地盤や建物に被害は確認できない。また、すぐ南にある墓石も転倒していない。

写真3 K-NET 大町 設置状況

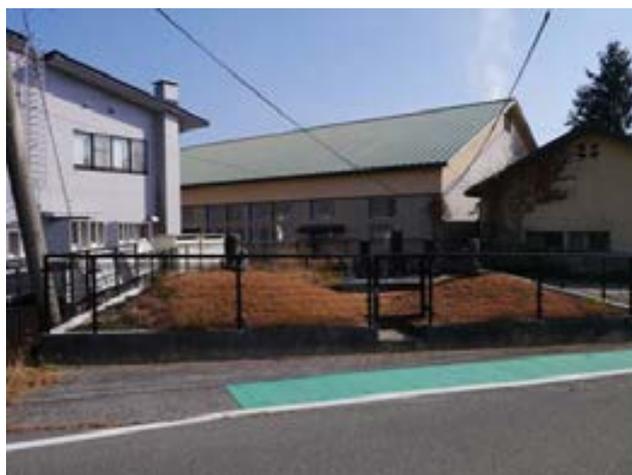
写真4 K-NET 大町 周辺の状況

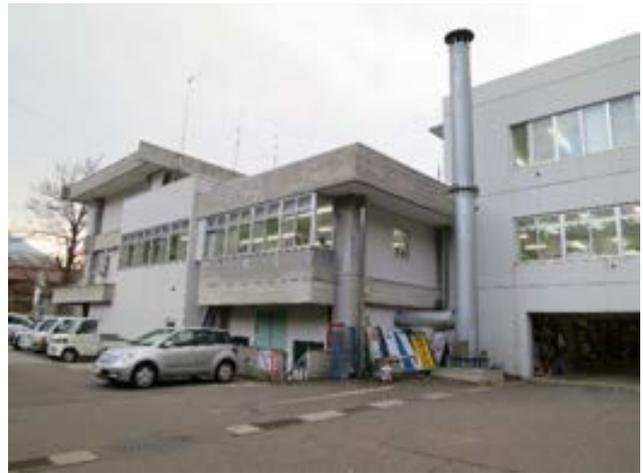
小谷村役場の建物東脇に設置されている。敷地は斜面の切土であり、周辺の地盤や建物に被害は確認できない。地震計のすぐそばにボイラーのダクトがある。

写真 6 小谷村地震計 周辺の状況

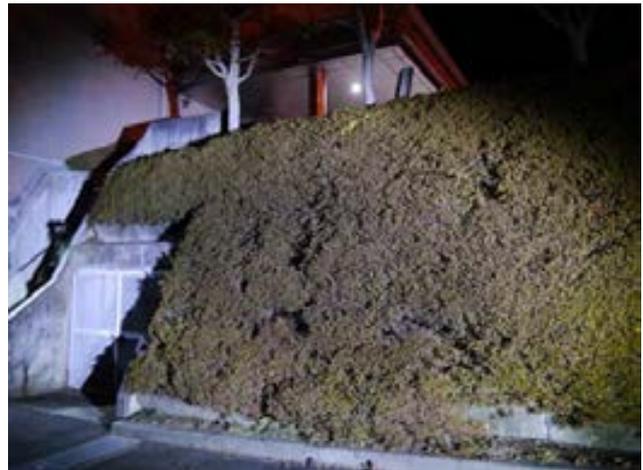
小川村役場の建物南東脇に設置されている。敷地は盛土と考えられ、周辺の地盤や建物に被害は確認できない。

写真 8 小川村地震計 周辺の状況

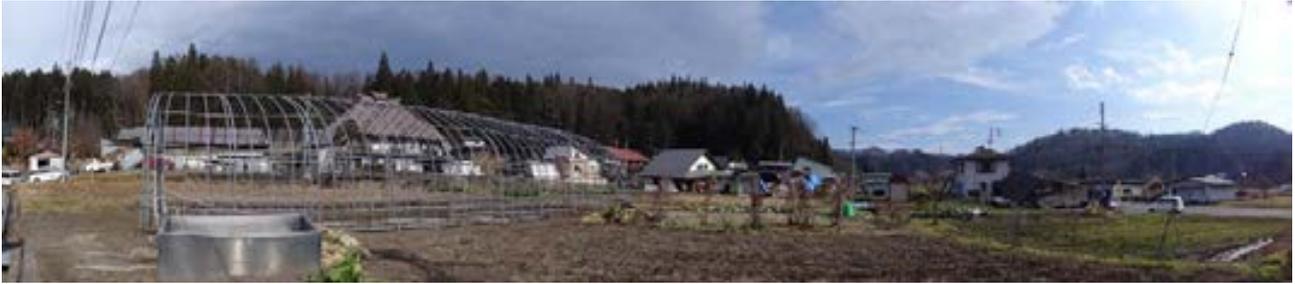
写真 9 堀之内 A 地区の被害状況

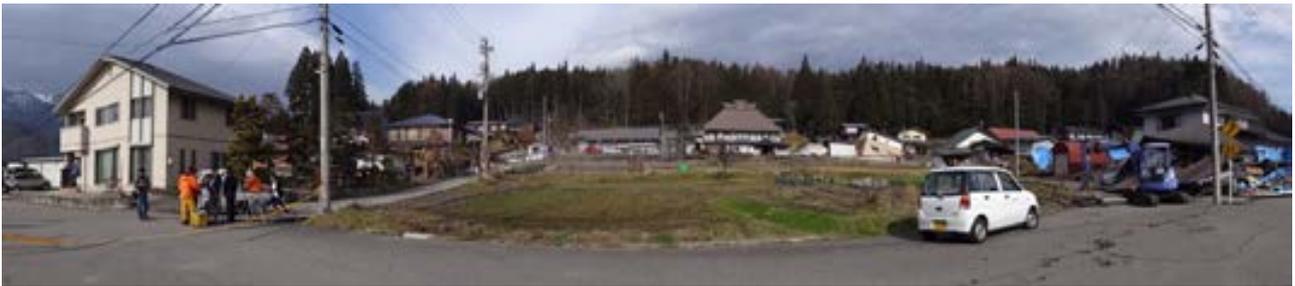
写真 10 堀之内 A 地区の被害状況（西（写真左）は外観上無被害なものもある）

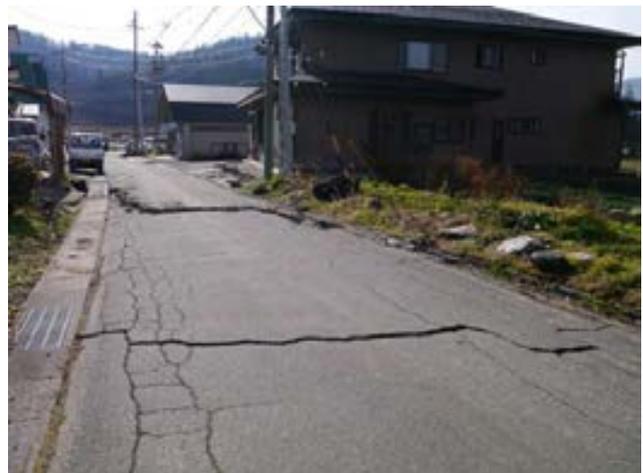
写真 12 地盤の被害

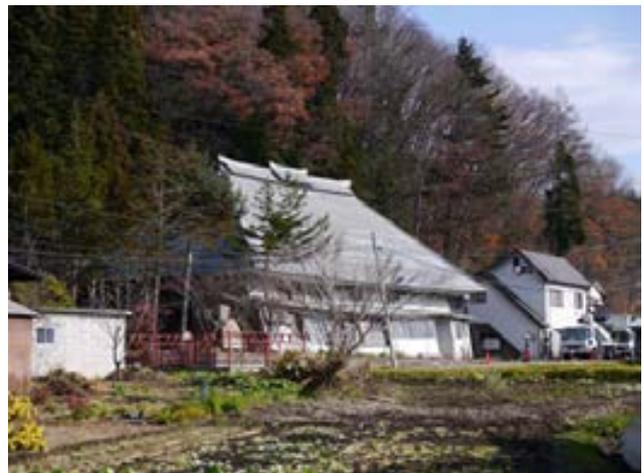
写真 14 伝統的構法の住宅の北への傾斜

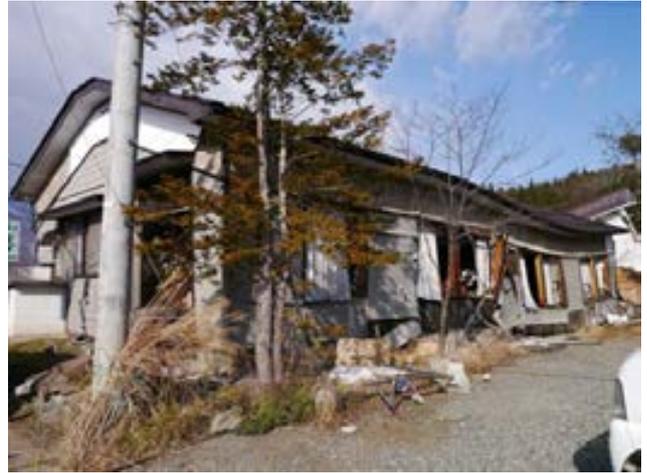
写真 16 堀之内公民館の傾斜と不陸

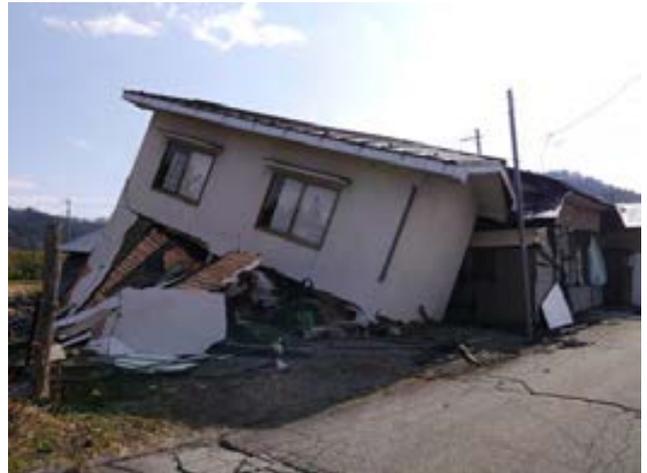
写真 18 車庫の倒壊

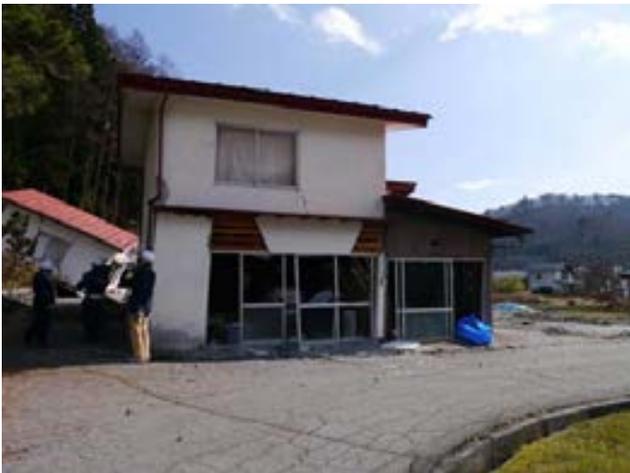
写真 19 モルタルの剥落

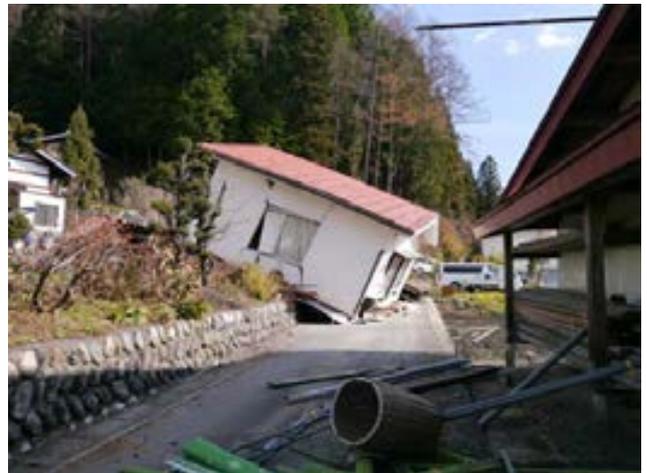
写真 20 南側へ倒壊し、道路へ転落

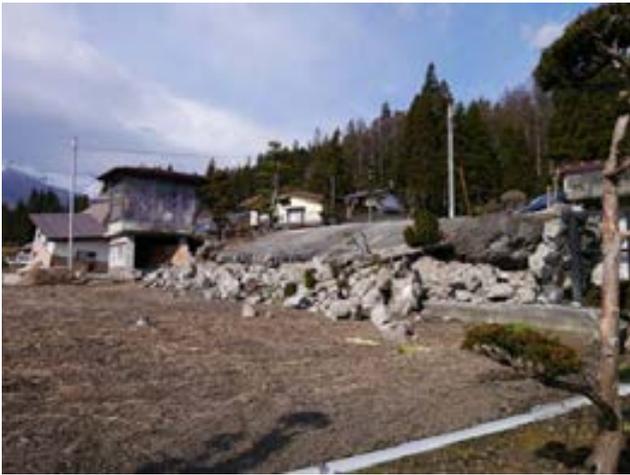
写真 21 擁壁の崩壊

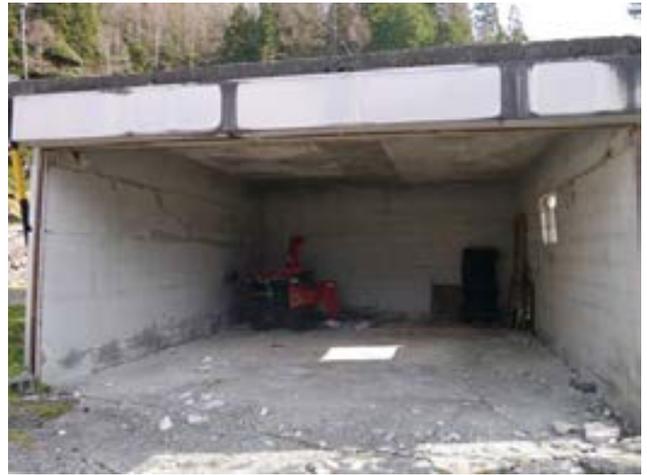
写真 22 補強 CB 造の目地のき裂

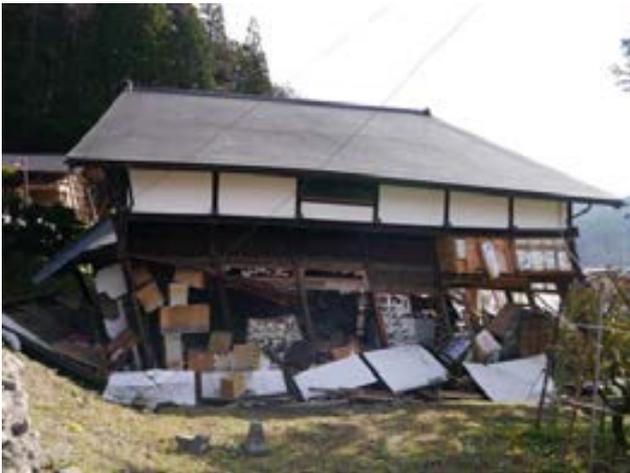
写真 23 垂れ壁付き独立柱の北への傾斜と折損

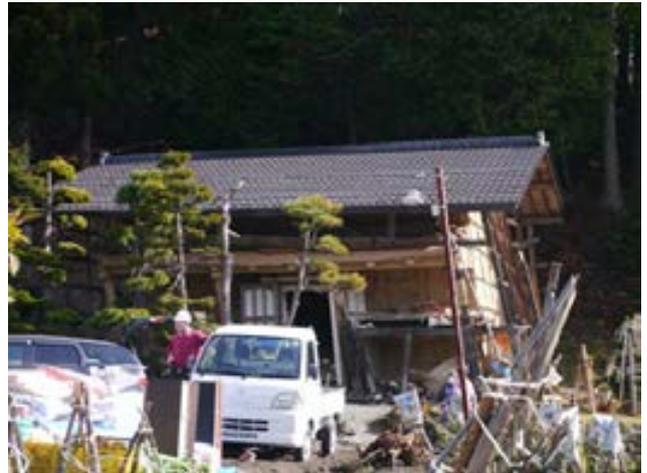
写真 24 土蔵の北への傾斜

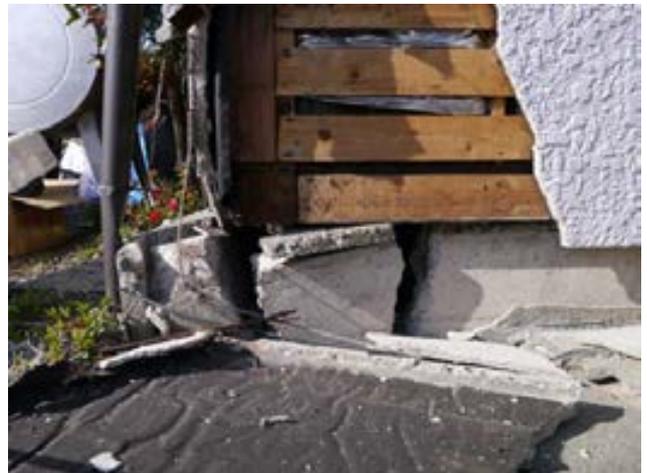
写真 26 無筋コンクリート基礎の被害

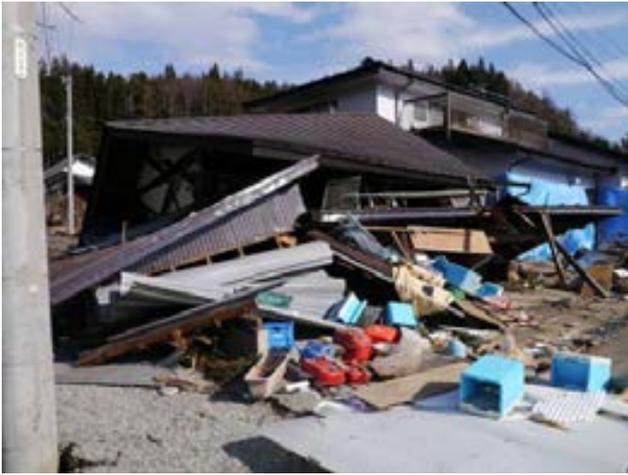
写真 27 倉庫の倒壊

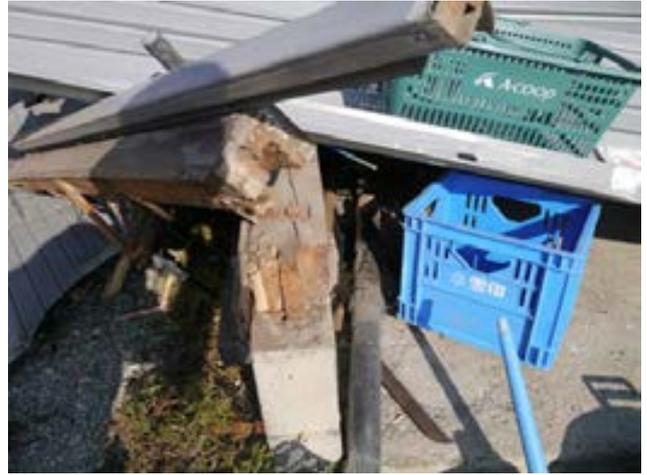
写真 28 写真 27 の柱脚固定金物は無し

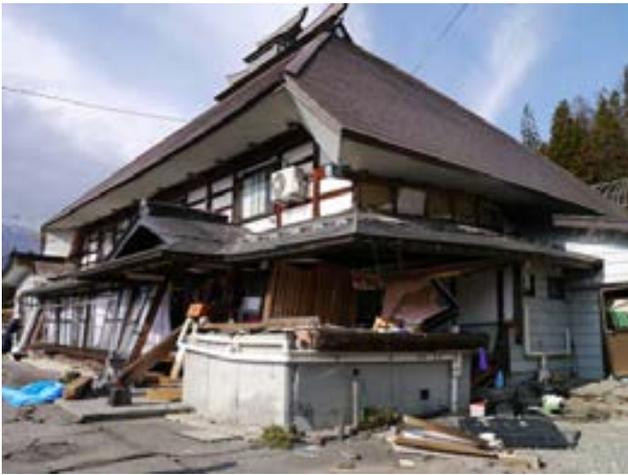
写真 29 伝統的構法の住宅の北への傾斜

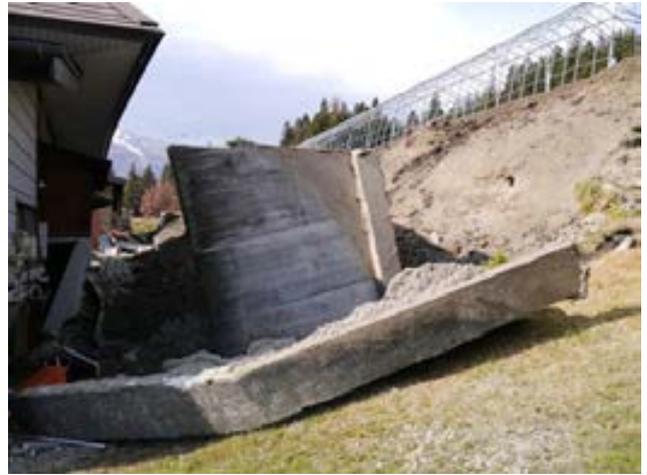
写真 30 建物背面の擁壁の崩壊

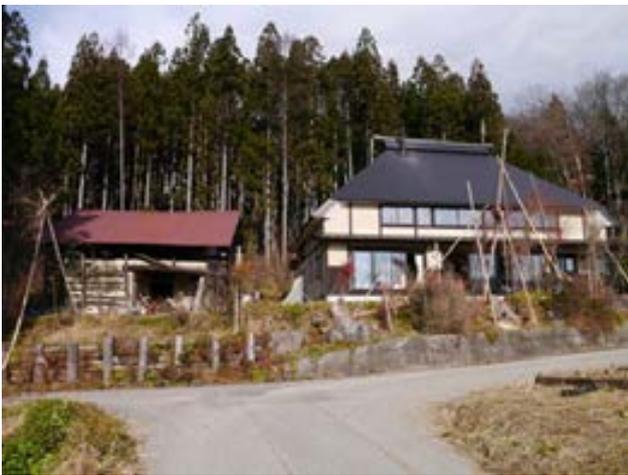
写真 31 右の建物は外観上無被害

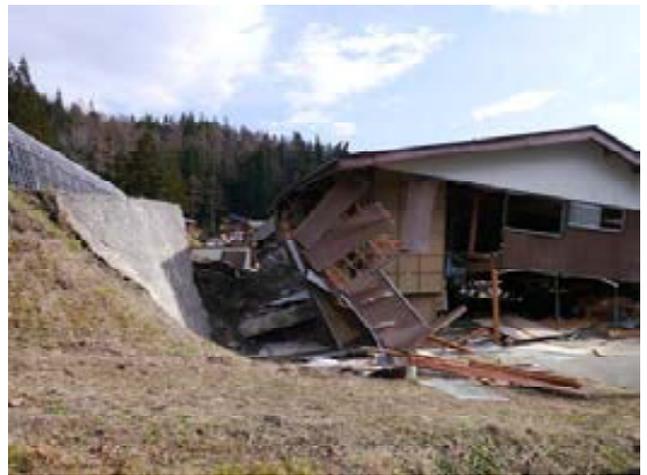
写真 32 崩壊した擁壁に押された建物

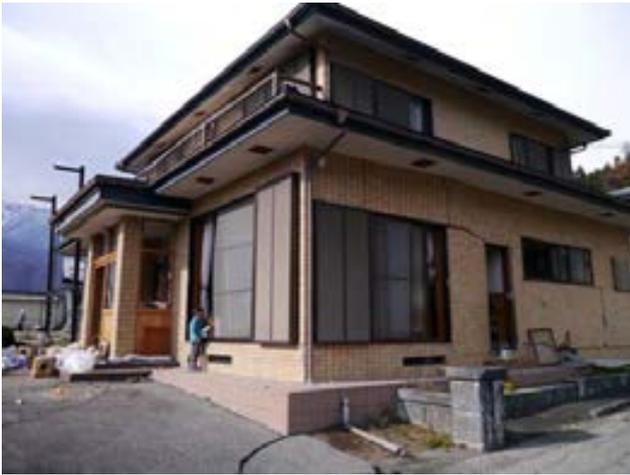
写真 33 モルタルのき裂と剥落

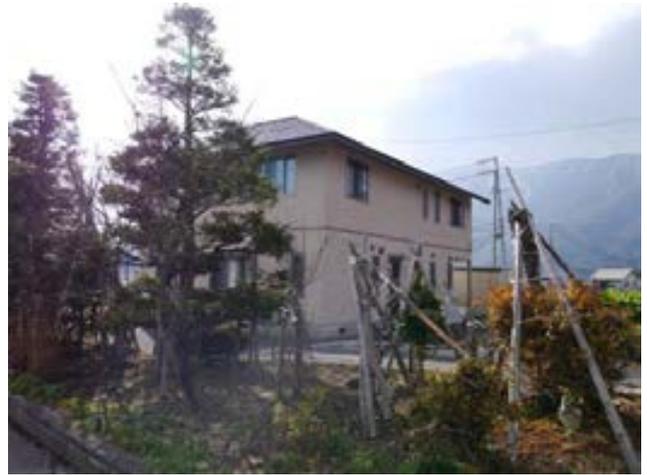
写真 34 外観上被害無し

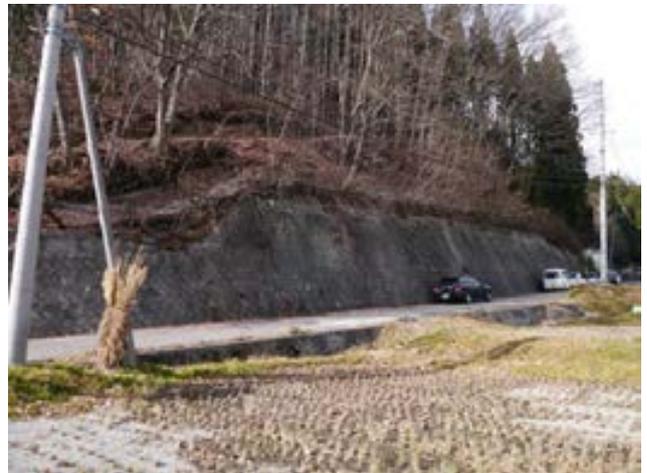
写真 36 大きく亀裂の入った擁壁

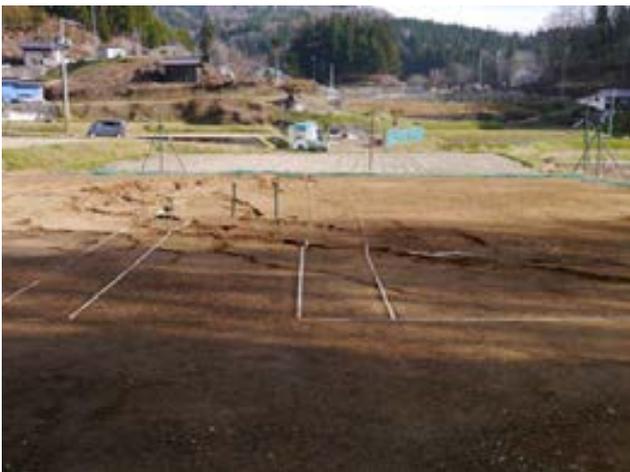
写真 37 地盤の被害

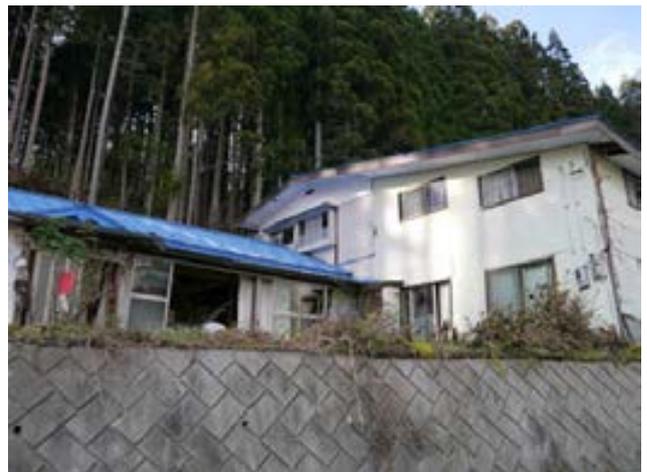
写真 38 北方向へ傾斜した住宅

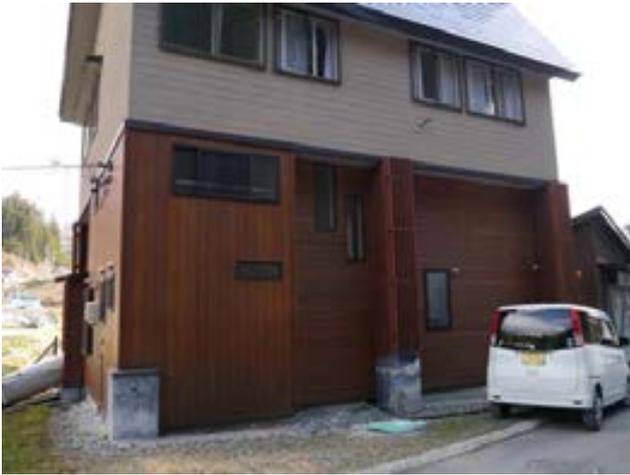
写真 39 1階に角形鋼管が使用されている

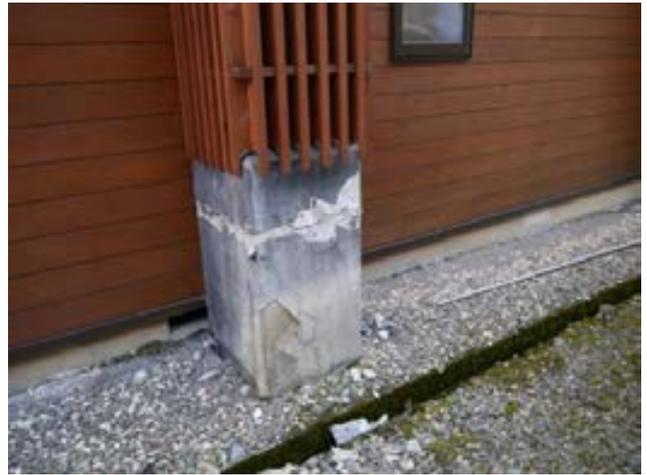
写真 40 写真 39 の鉄骨柱脚の被害

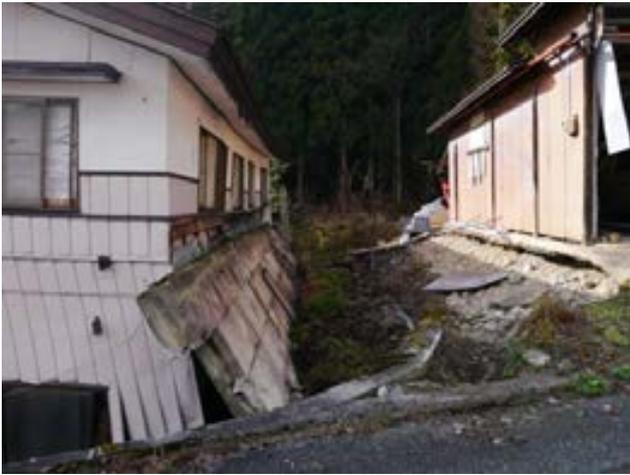
写真 41 崩壊した擁壁に押された建物

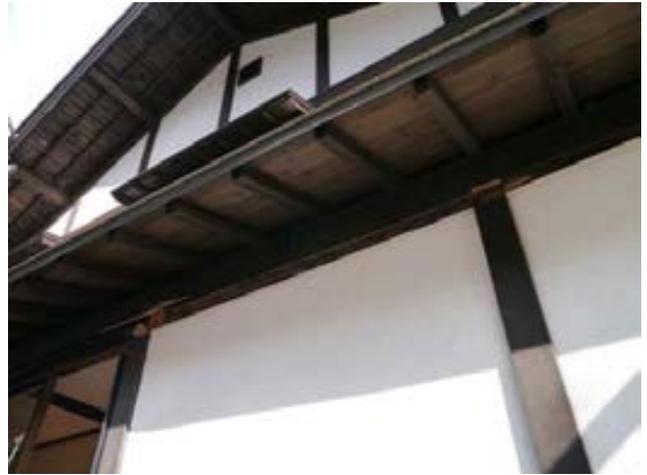
写真 42 柱頭長ほぞの抜け出し

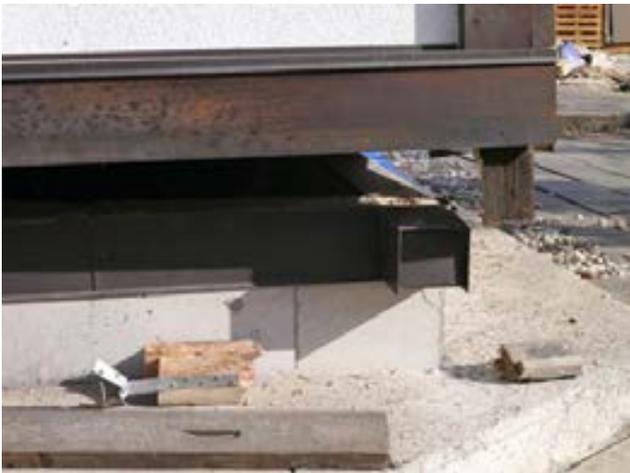
写真 43 柱脚金物の破損

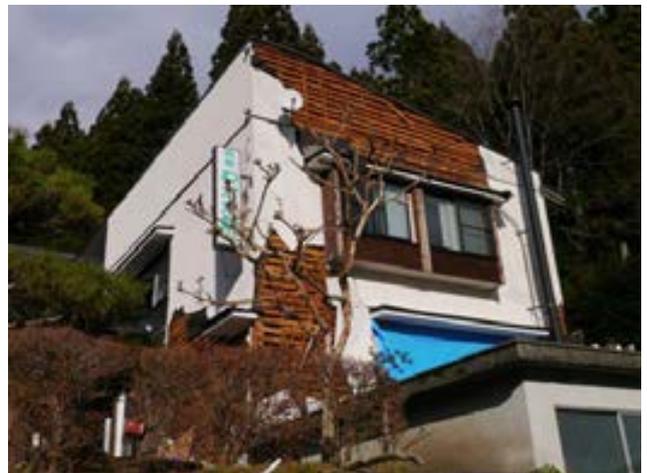
写真 44 モルタルの剥落

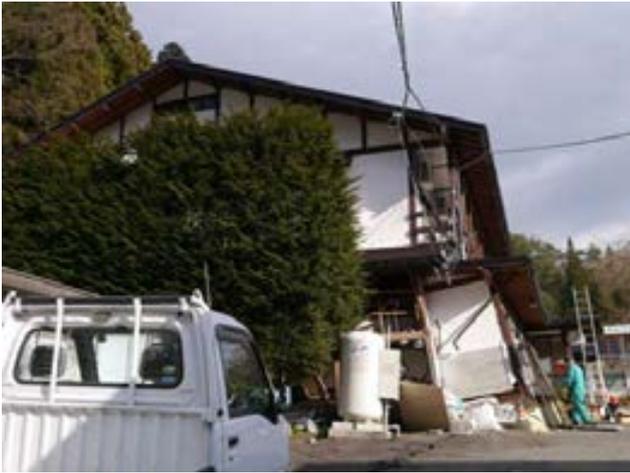
写真 45 旅館 1 階の傾斜（北方向）

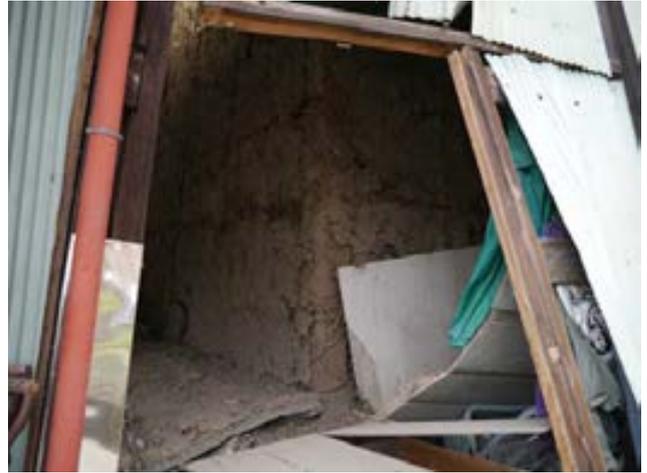
写真 46 土蔵のしっくい剥落

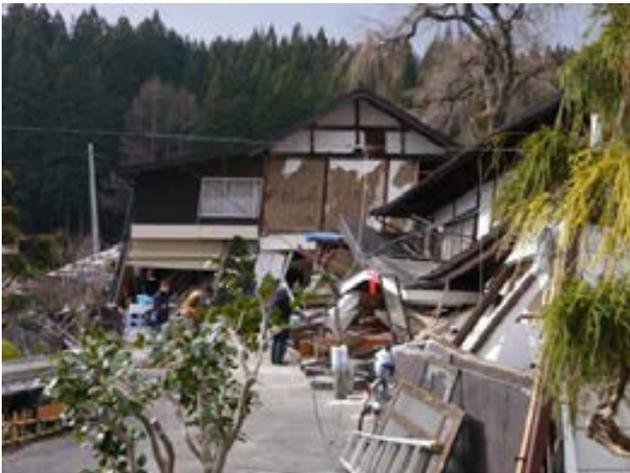
写真 47 北方向への傾斜と倒壊

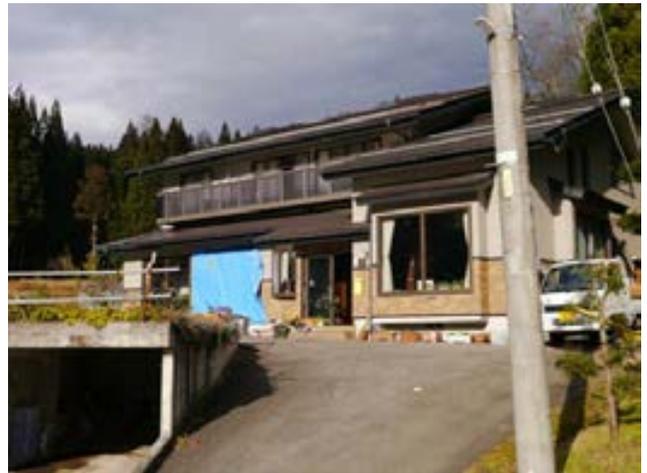
写真 48 応急危険度判定 要注意、傾斜なし

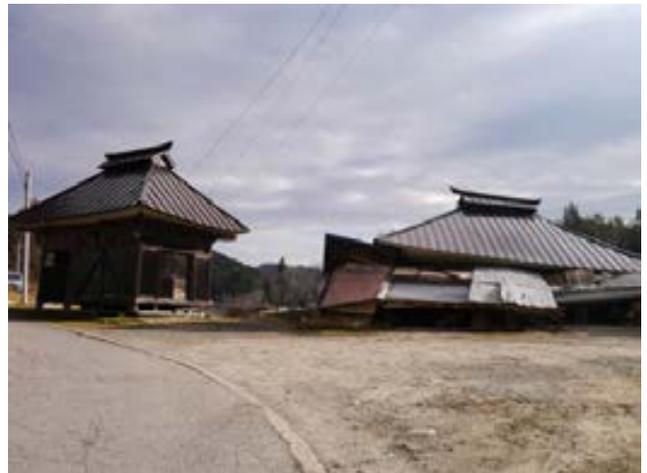
写真 50 倒壊した土壁の伝統構法建物

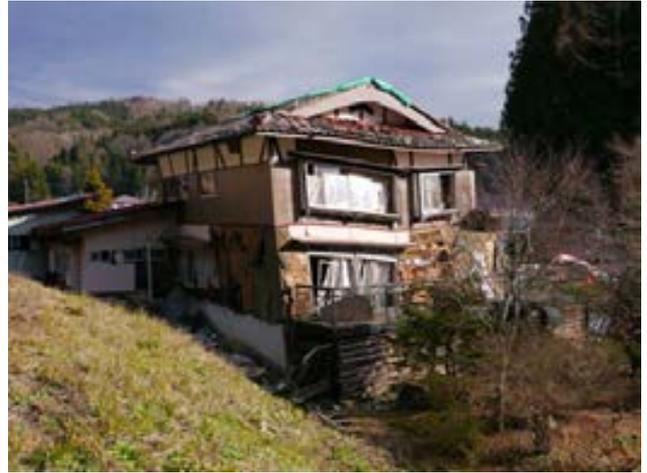
写真 52 高基礎建物（丸鋼φ9の鉄筋）の傾斜
（筋かいは40×115）

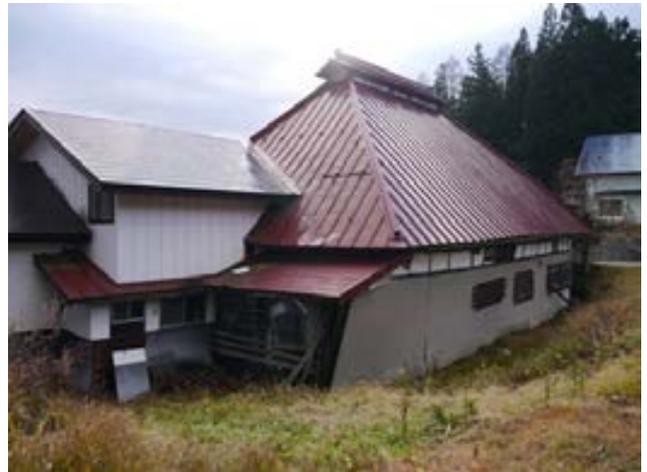
写真 54 北方向への傾斜

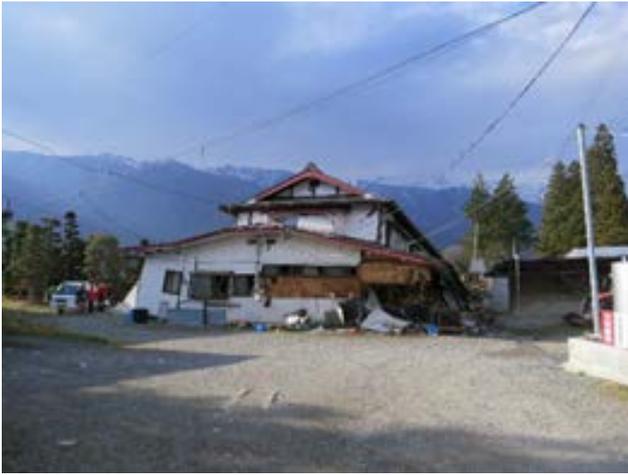
写真 55 被災建物外観（旅館）

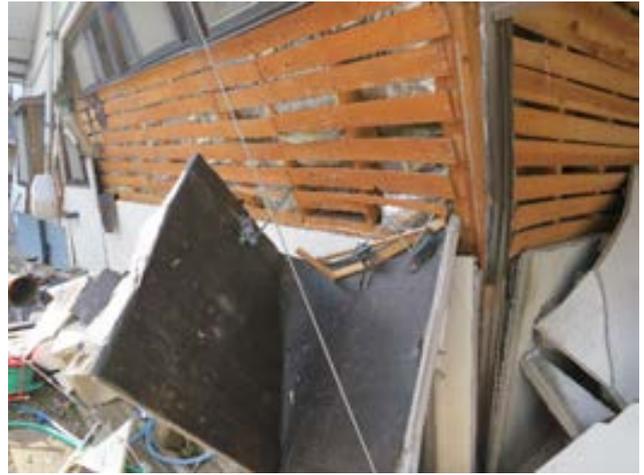
写真 56 被災建物外壁（タッカー針の密度不足）

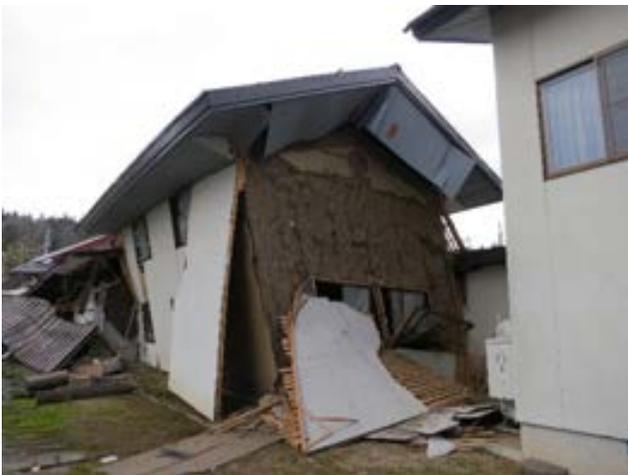
写真 57 被災建物外観(土蔵を住宅に改装)

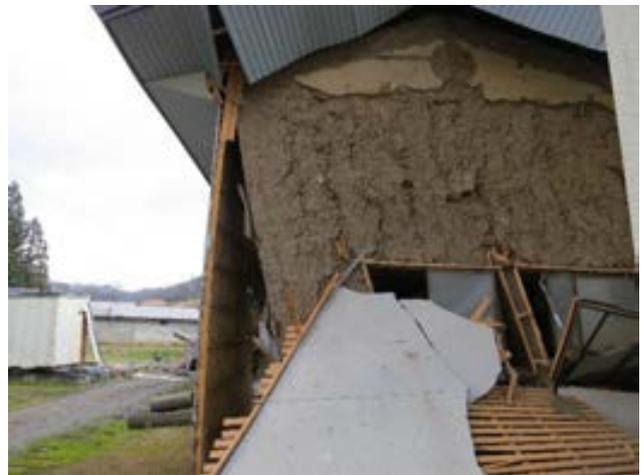
写真 58 被災建物残留変形

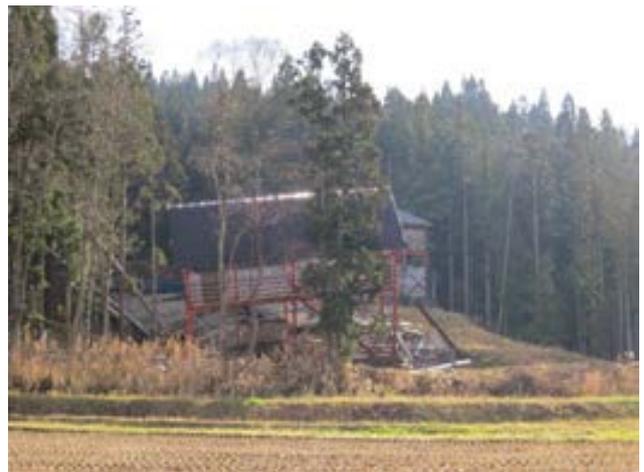
写真 60 被災 S 造建物(地盤変状)

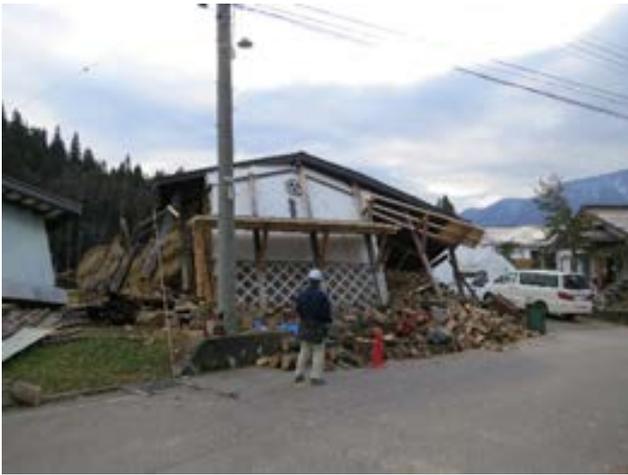
写真 61 被災建物外観(土蔵)

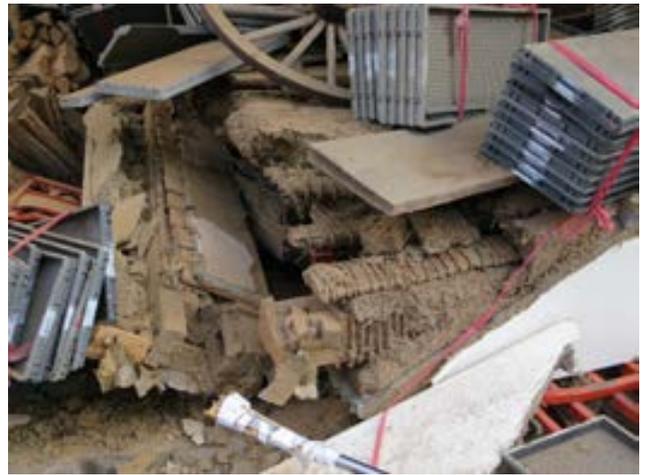
写真 62 被災建物軸組 (蟻害なし)

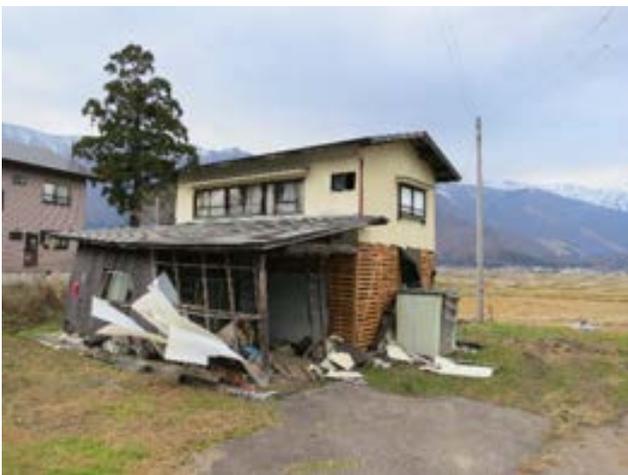
写真 63 被災建物外観

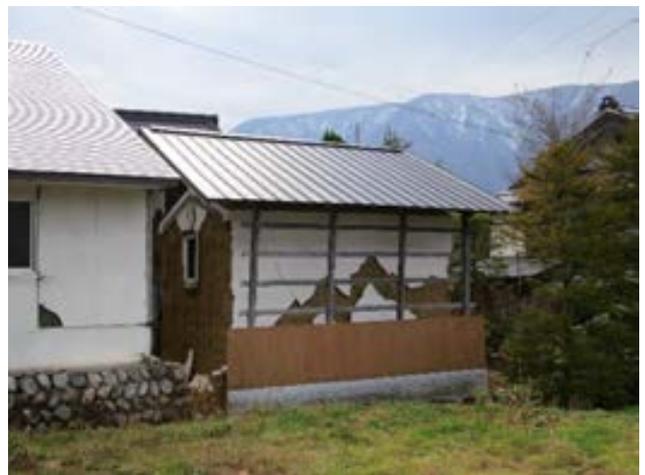
写真 64 被災建物外観(土蔵)

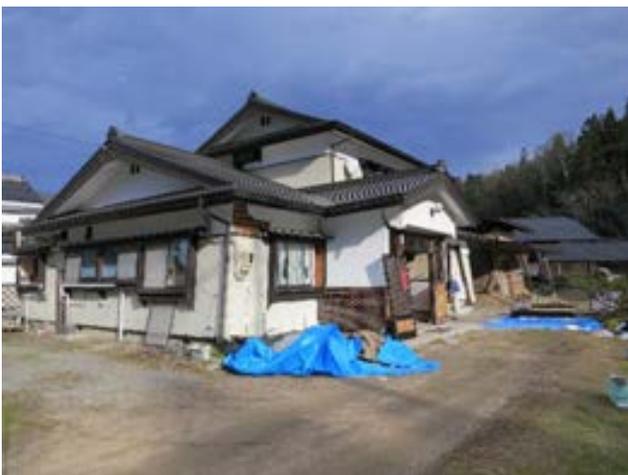
写真 65 被災建物外観

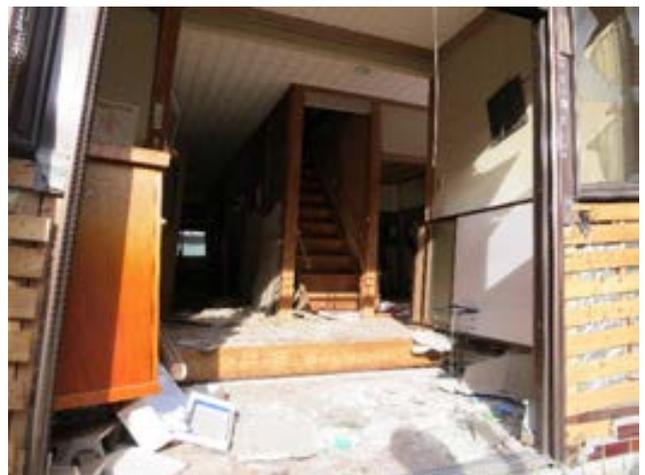
写真 66 被災建物室内の様子

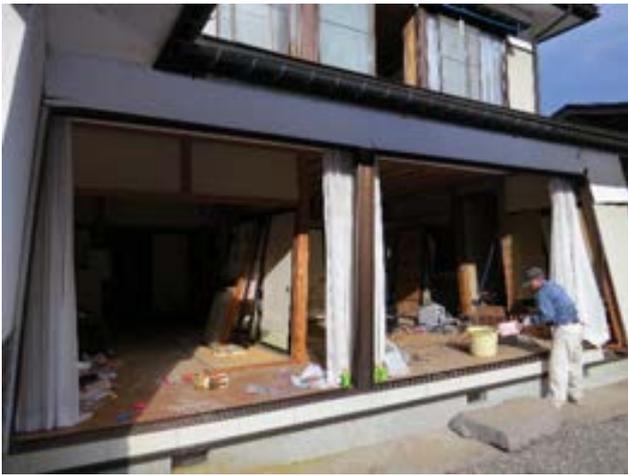
写真 67 被災建物室内の様子

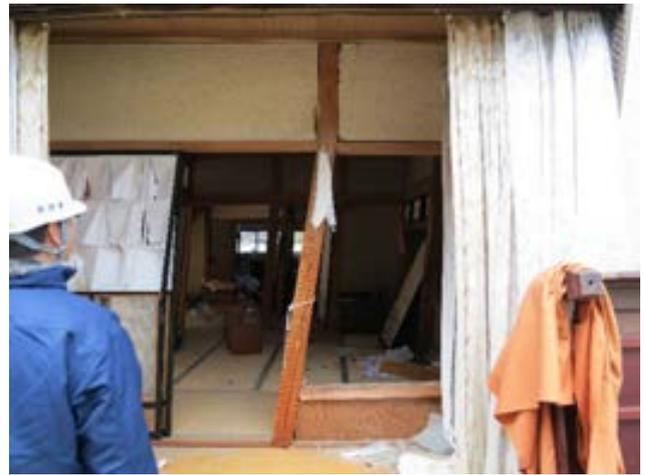
写真 68 被災建物柱の折損

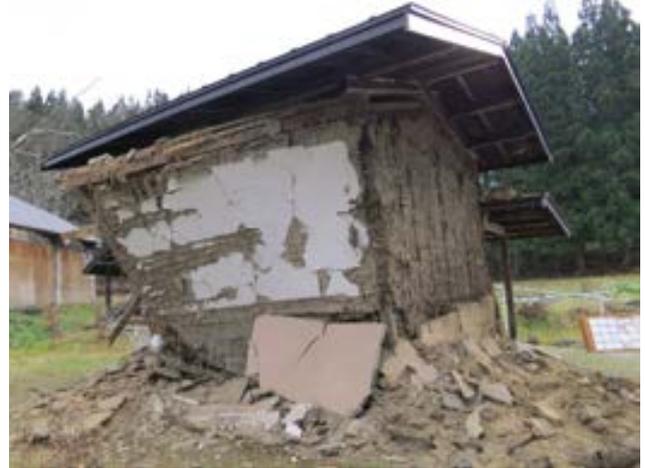
写真 70 被災建物外観(土蔵)

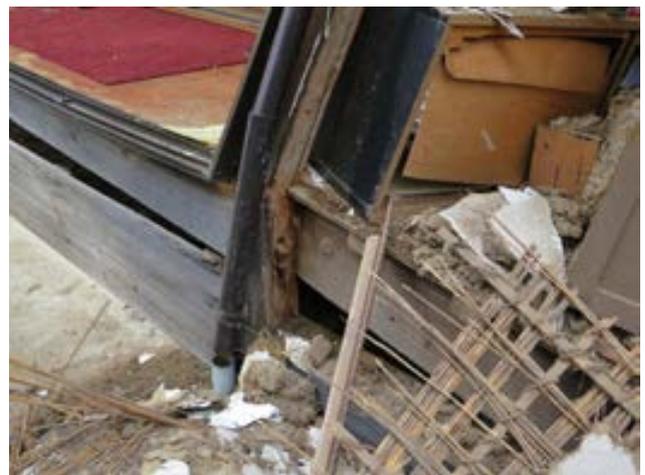
写真 72 被災建物柱の折損

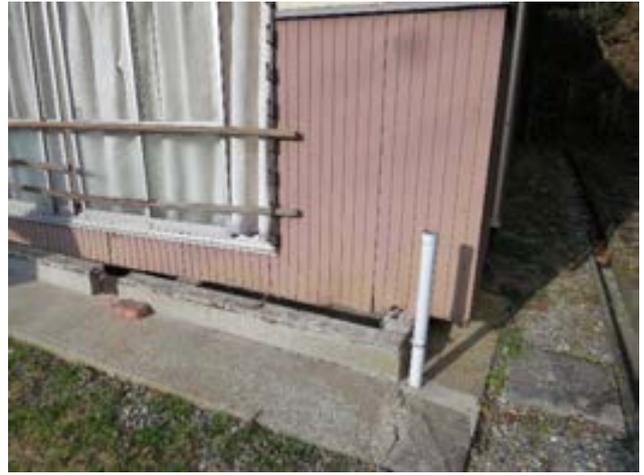
写真 74 被災建物のズレ

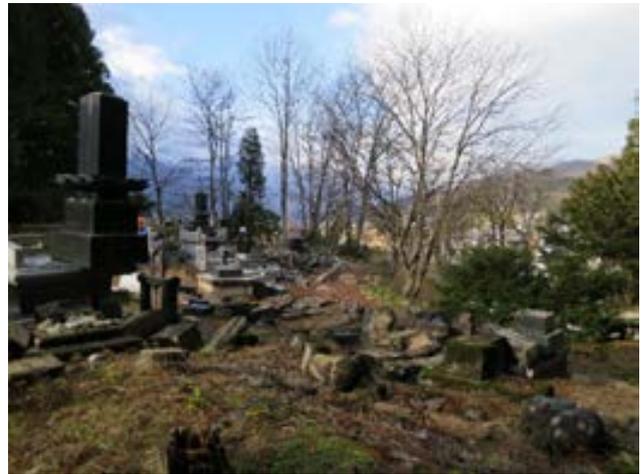
写真 76 三日市場地区の墓石転倒状況

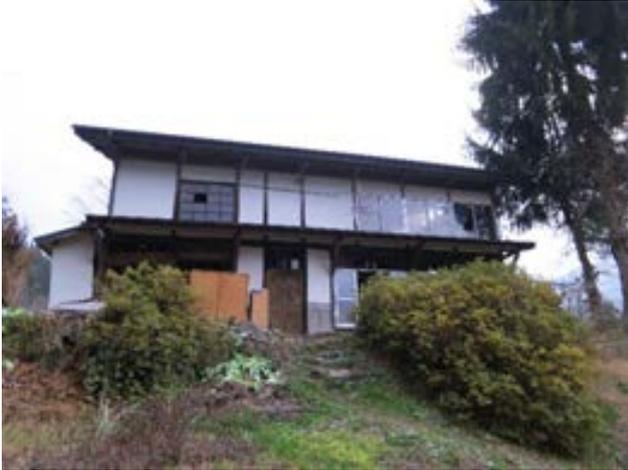
写真 77 被災建物外観

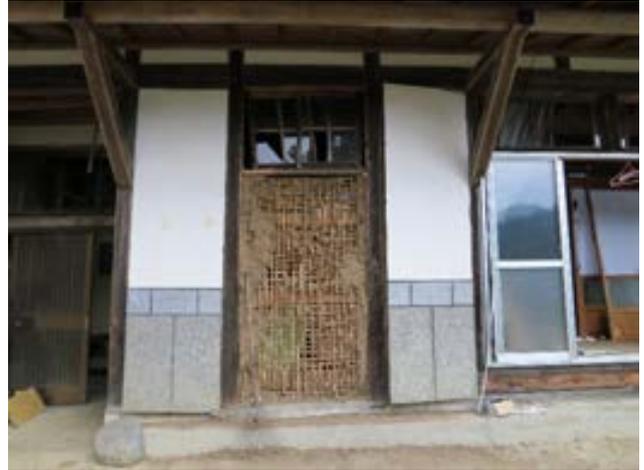
写真 78 土壁の脱落

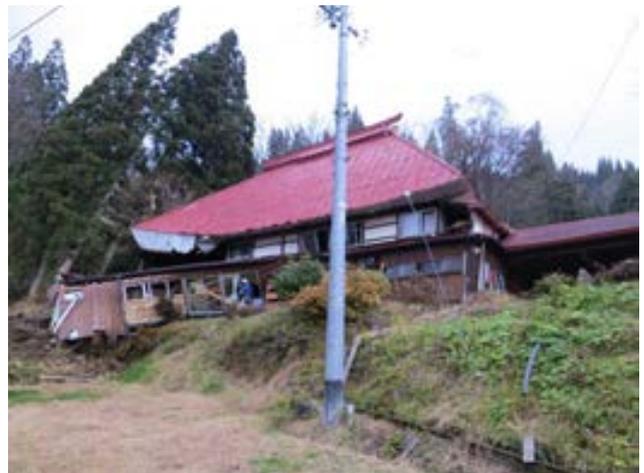
写真 80 被災建物外観

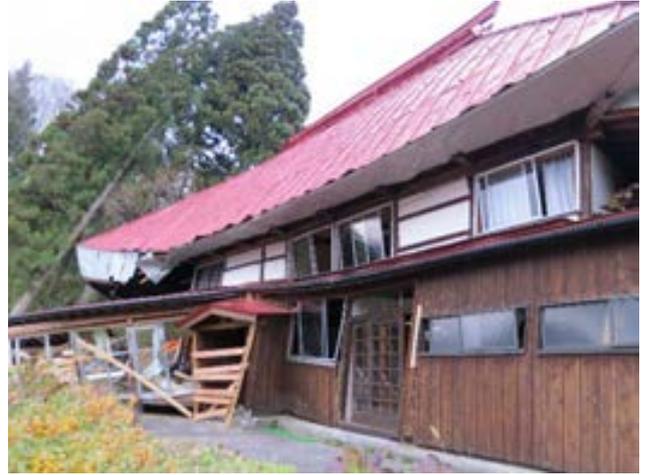
写真 82 被災建物

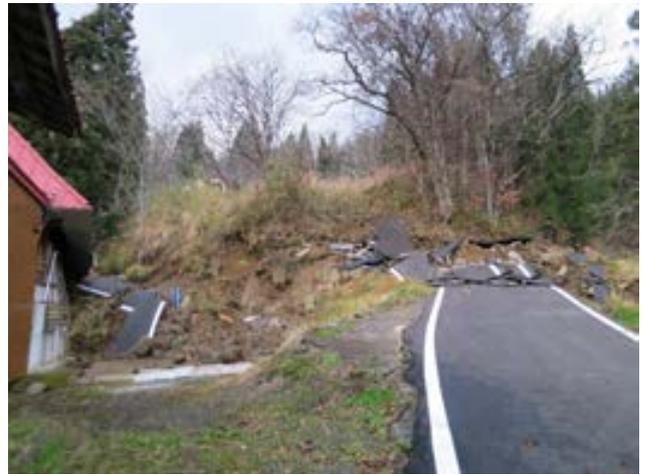
写真 84 被災建物裏の地滑り

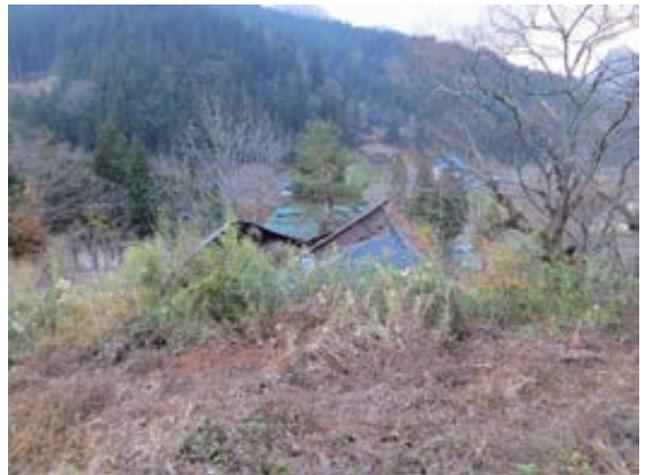
写真 86 被災建物（廃屋）
