# 糸魚川市大規模火災に関する調査

新潟工科大学 建築学科 田村良一

まず、2016年12月22日に発生した新潟県糸魚川市での大規模火災により被災された方々に心からお見舞い申し上げます。鎮火から1週間後に大規模火災の焼損状況や焼け止まり状況について、目視での調査を行いましたので、その結果をまとめています。

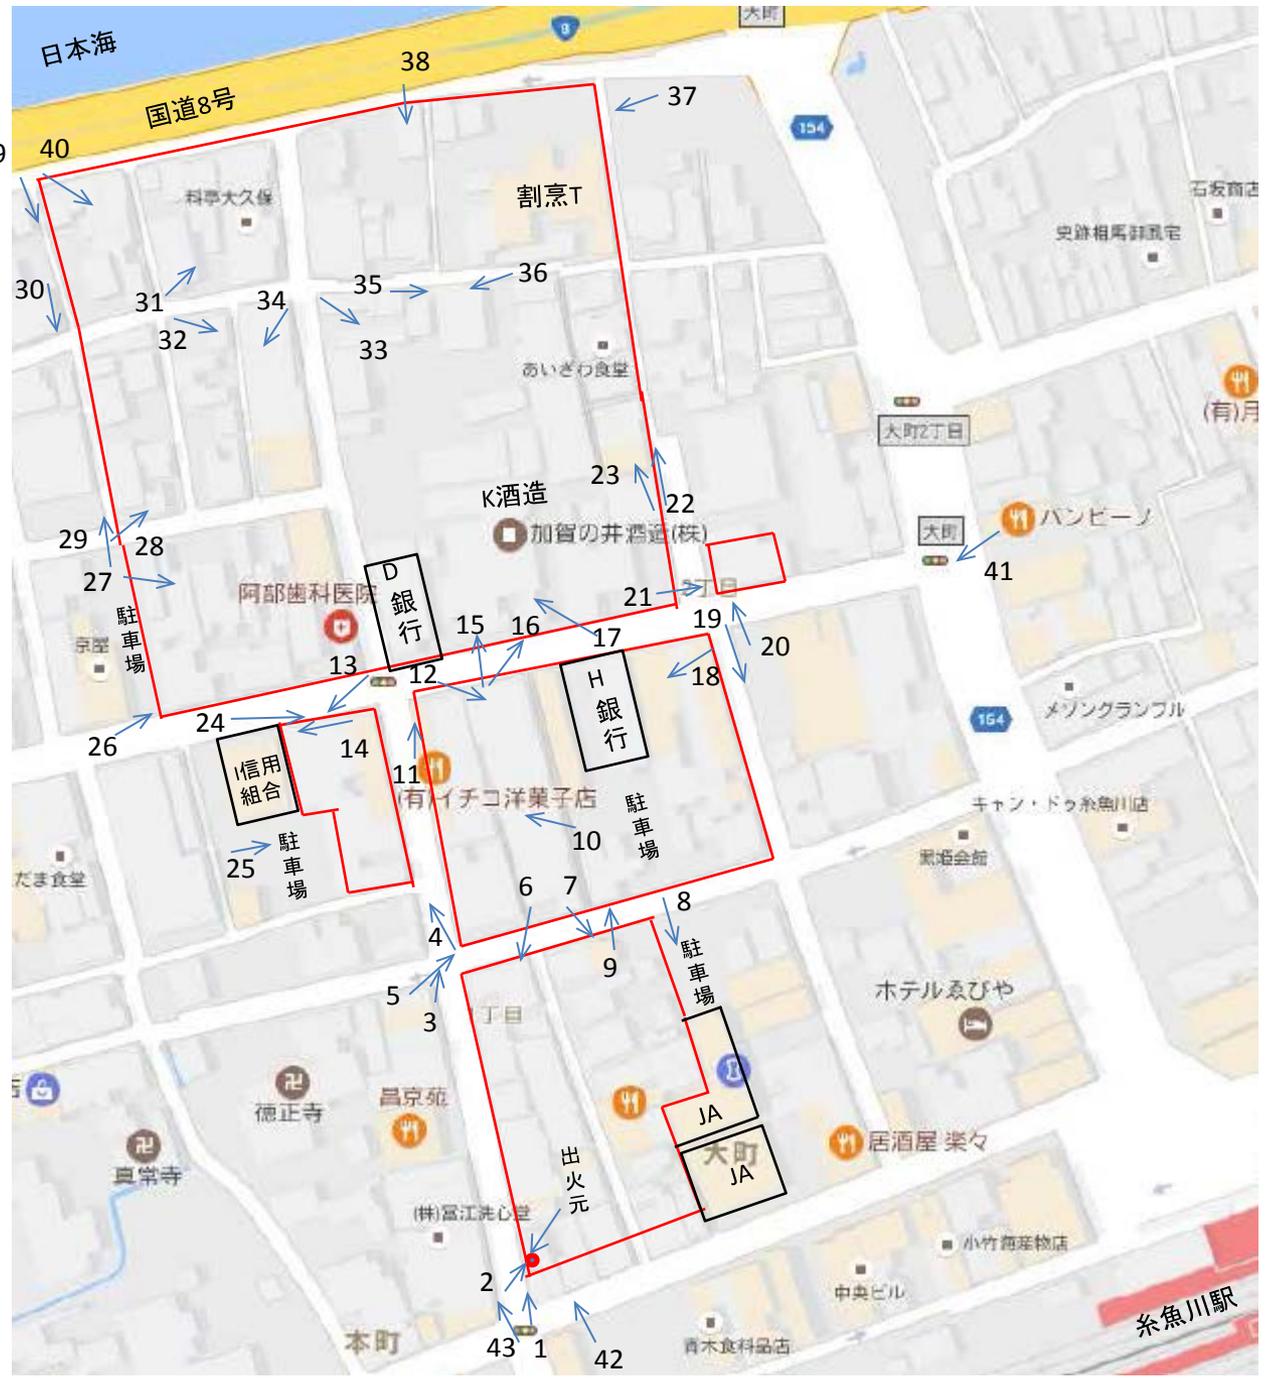
# 焼損地域と写真の位置と方向

赤枠は今回の調査で焼損と判断された地域です。  
図中の番号は、3頁以降の写真の番号を示し、矢印は対応する番号を撮影した場所と方向を示します。

出火元は赤丸(図の下方)で示します。

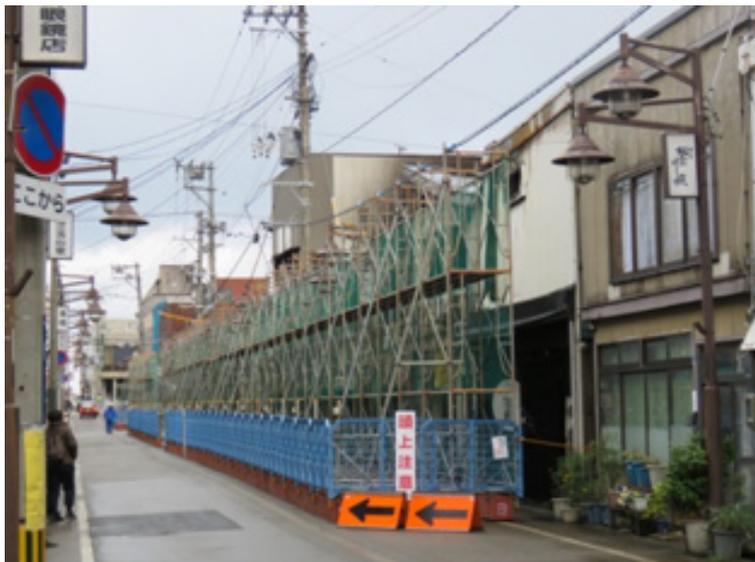
1 : 出火元付近を駅前の通り側から

燃えずに残った出火元付近の商店街建物を見ると、その隣棟間隔は、人が入れないくらい狭く、比較的初期の火災拡大は早かったものと推察された。耐火建築物の銀行、JAなど(RC造?)は外壁又は窓ガラスに多少の損傷は見られたが、通常営業を行っていたことが印象的であった。

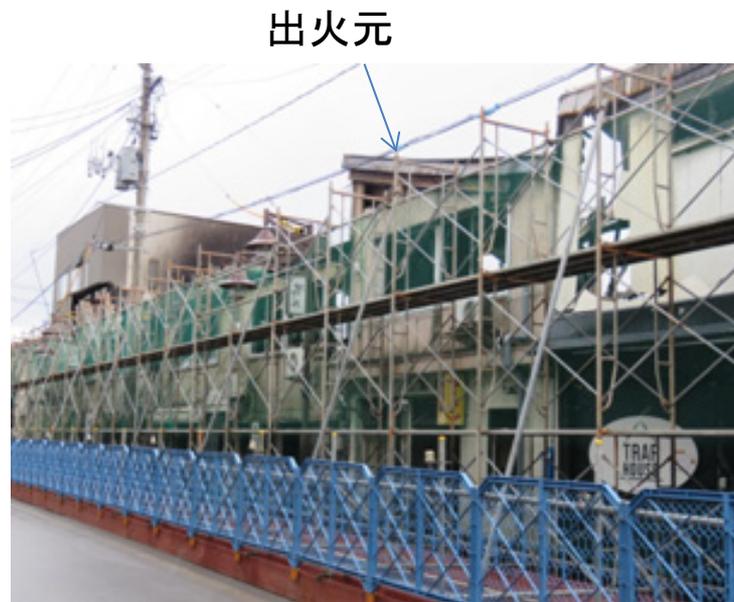
2: 出火元付近(通り側は消火活動の影響が残っている)

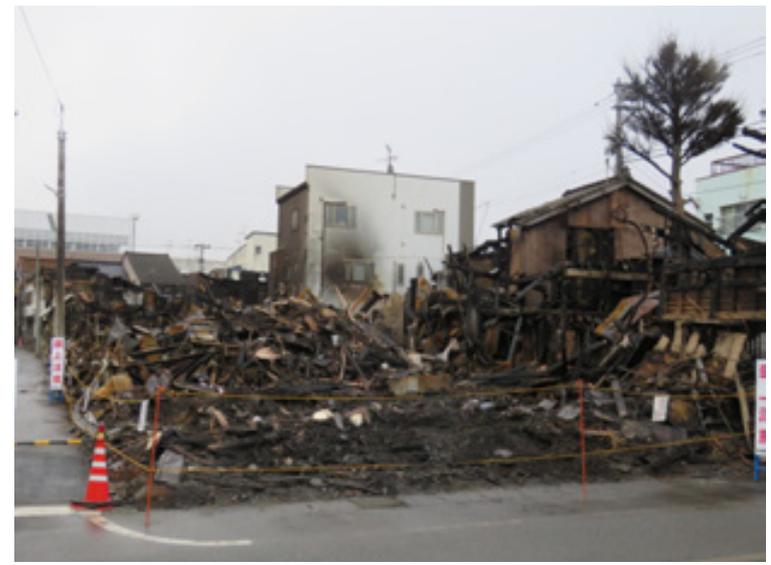
6: 出火元の通りを裏側から

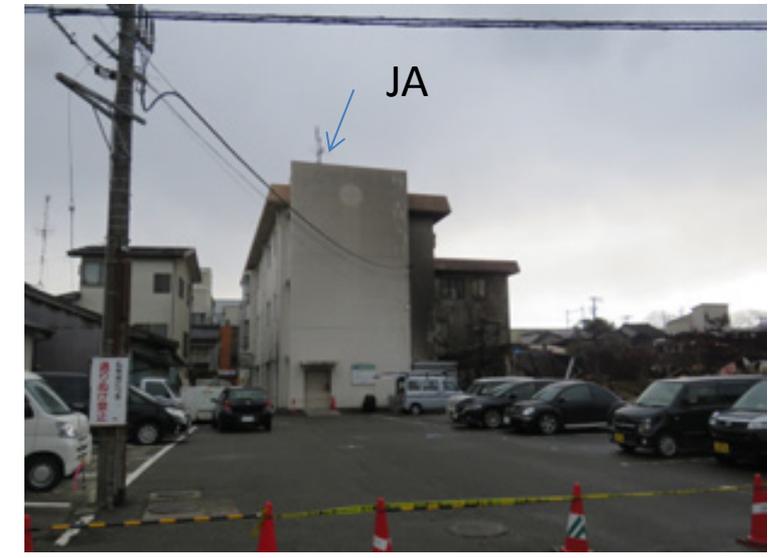
8: JA(RC造?)の左側には焼損は見られない  
手前は駐車場

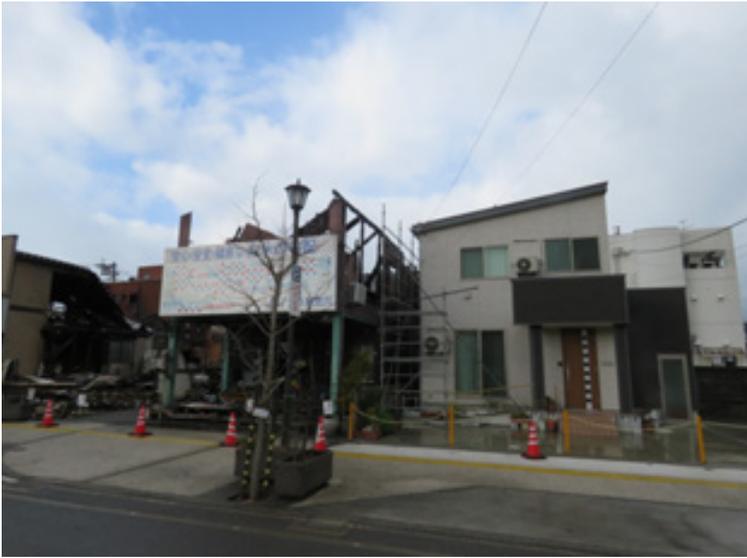
9:隣接しているが焼損が見らなかった住宅(右側)

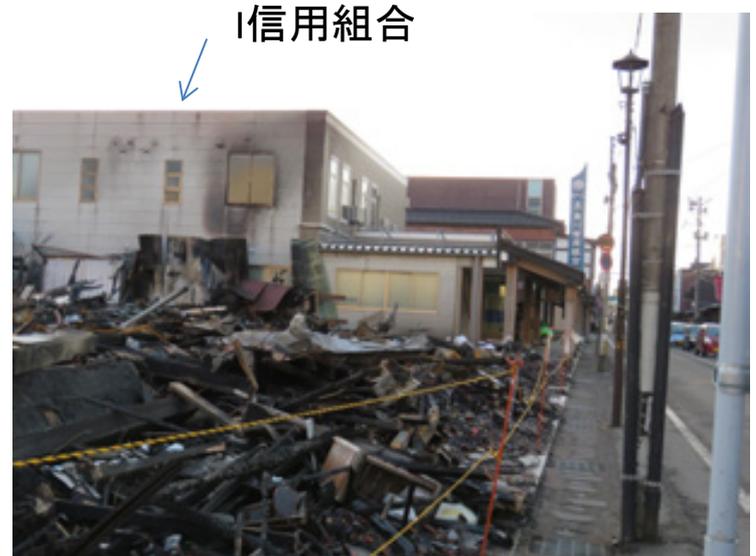
信用組合

14: 信用組合より奥では焼損は見られなかった

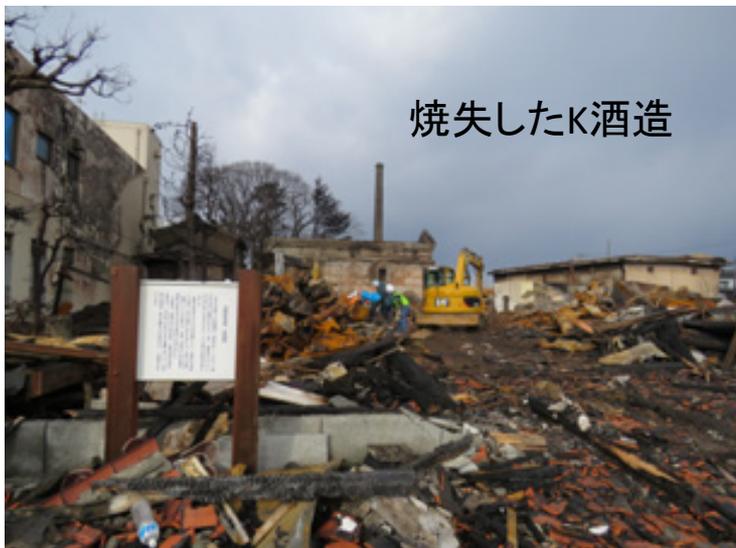
15

焼失したK酒造

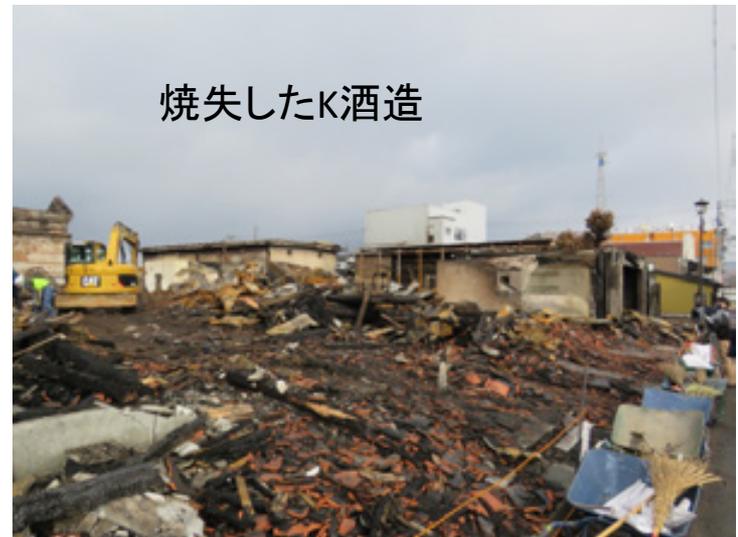
16

焼失したK酒造

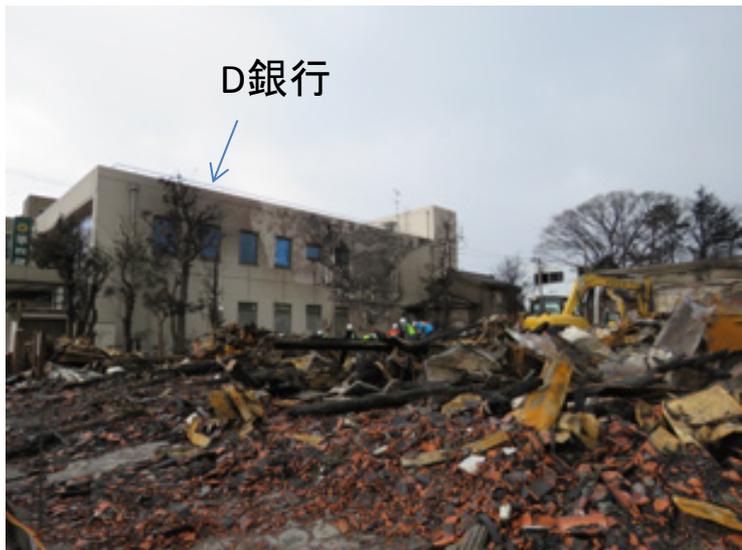
17: 周囲が焼損したD銀行

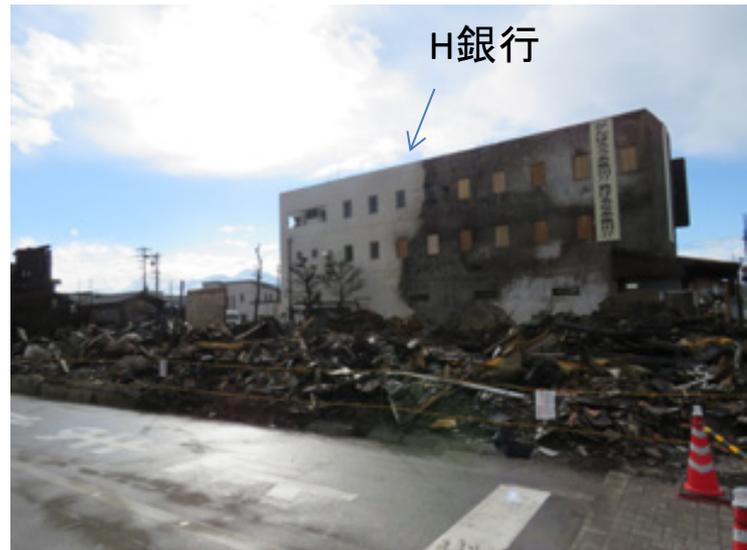
18: 周囲が焼損したH銀行

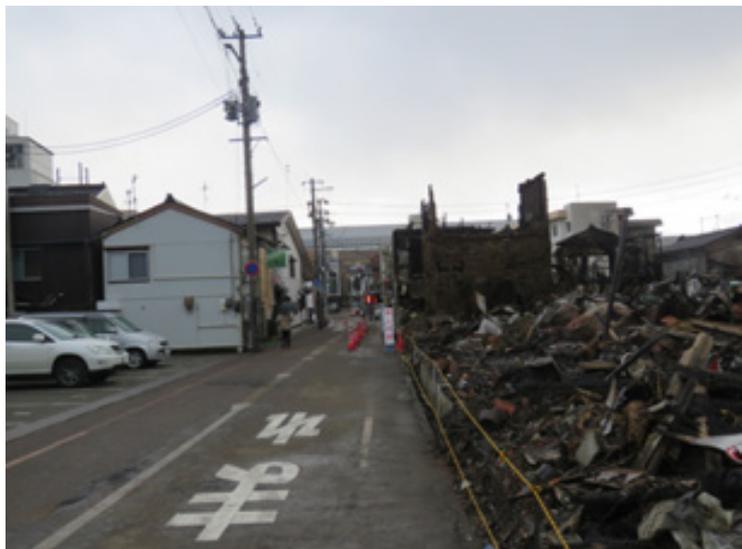
19: 道路の左側では焼損は見られない

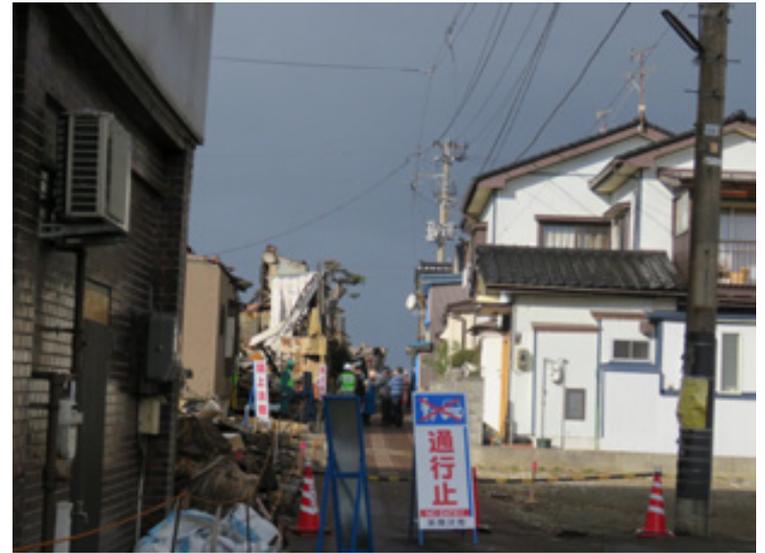
22: 細い道路であるが、右側の住宅には  
焼損は見られない

火災の拡散は、強風による飛び火の影響<sup>例えば1)</sup>が指摘されているので、焼け止まりと道路幅等の関係を考えることは簡単には出来ないと考えられるが、焼け止まりラインは道路、又はある程度広い駐車場と対応していた。これら焼け止まりラインには幅員の比較的狭い道路等も含まれており、消火活動による影響が大きいものと推察された。

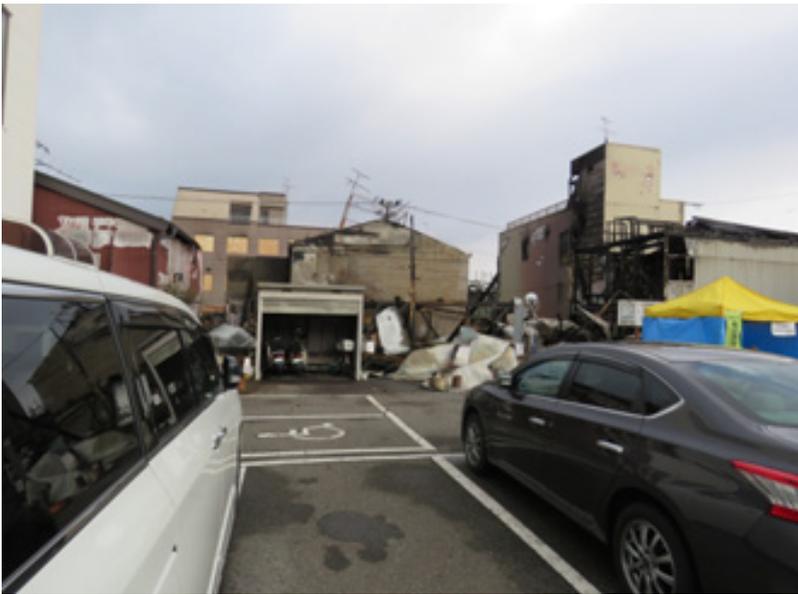
25: 焼け止まりのI信用組合駐車場から

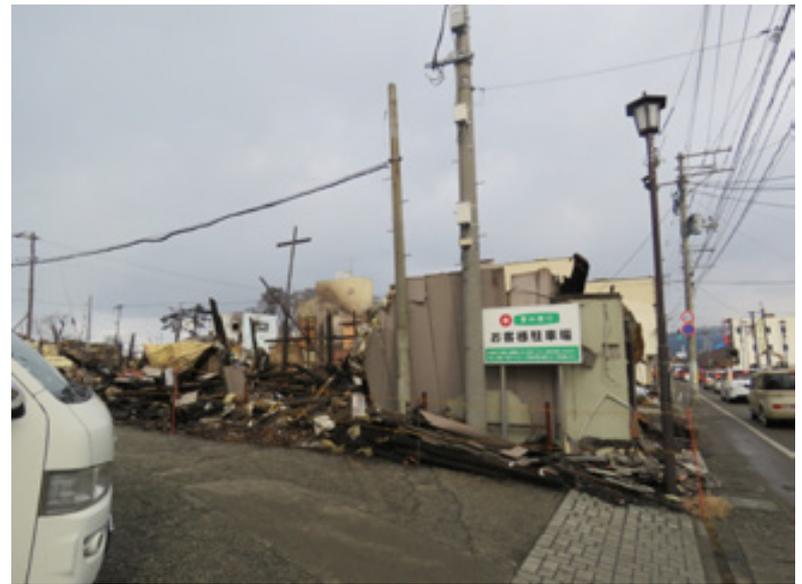
26: 焼け止まりのD銀行駐車場から

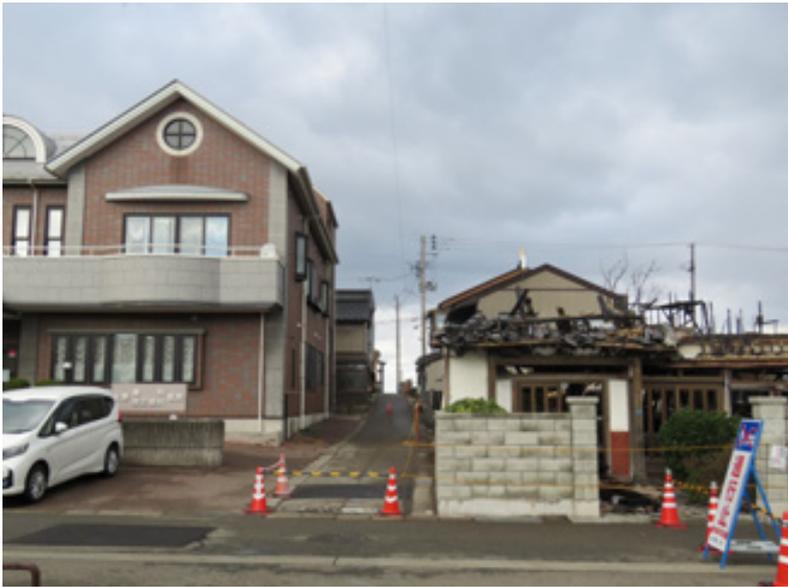
29: 細い道路であるが、左側の建物には焼損は見られない

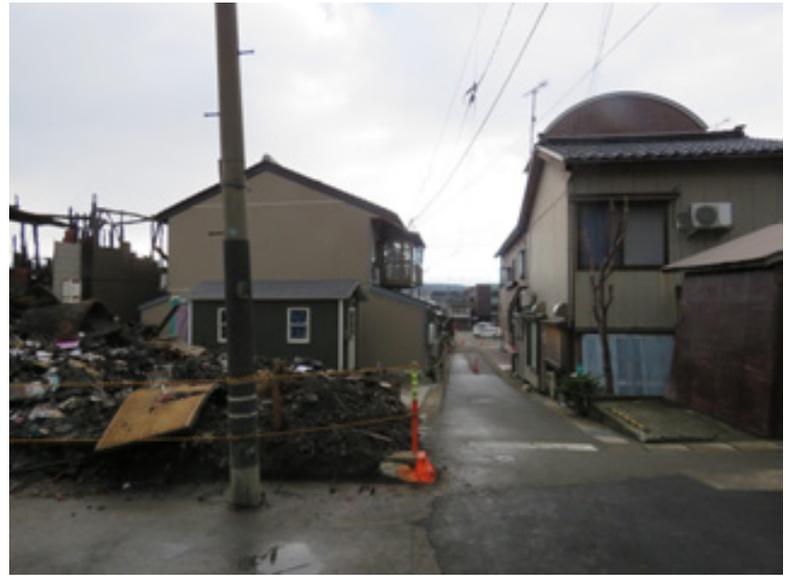
30: 29の道路を逆から(左側が焼損地域)

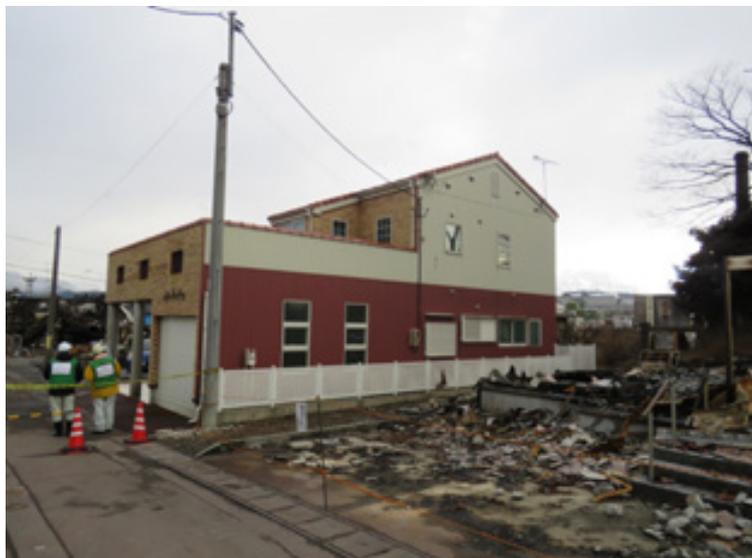
35: マスコミに取り上げられ奇跡の木造住宅

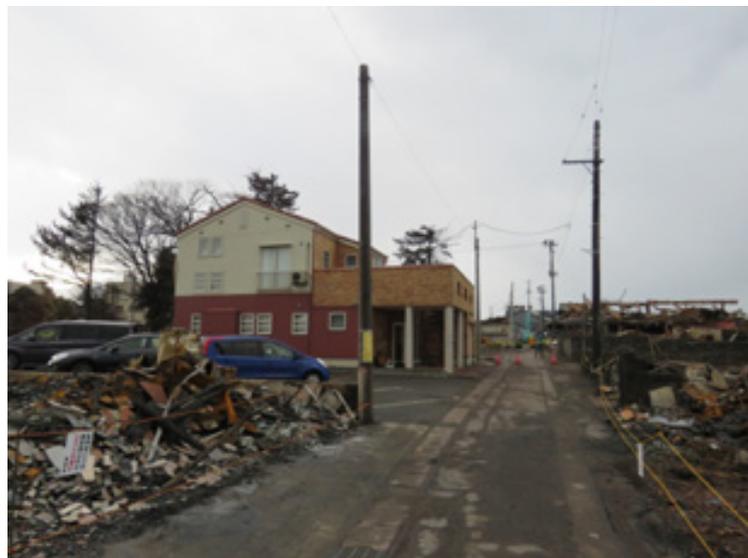
36: 奇跡の木造住宅(周囲には、狭いが駐車場、道路、空き地があるようであった)

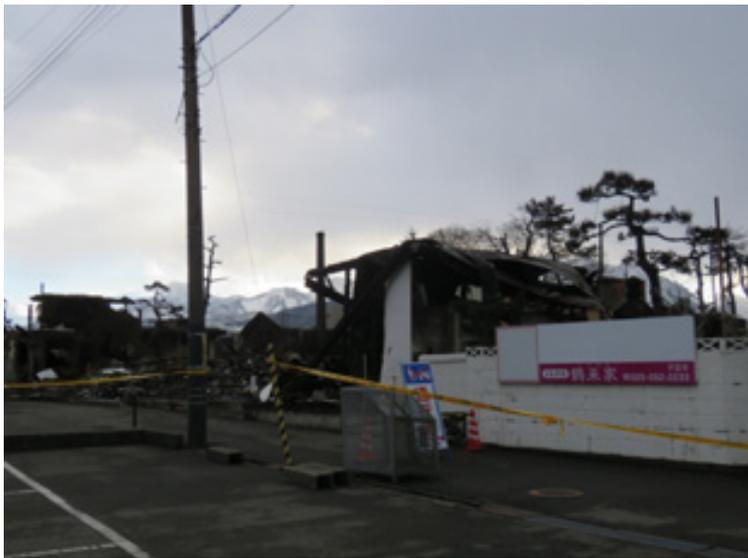
37: 焼失した割烹T

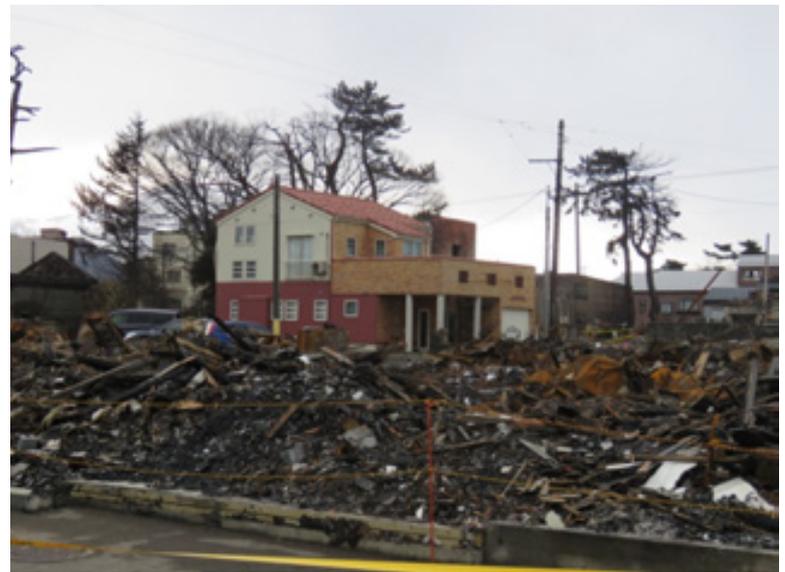
38: 奇跡の木造住宅(海沿いの国道8号側から)

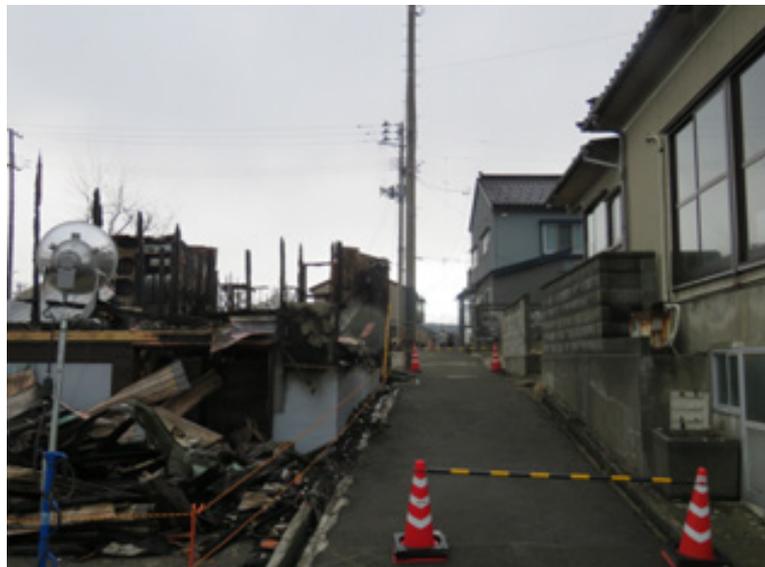
39: 右側の住宅には焼損は見られない

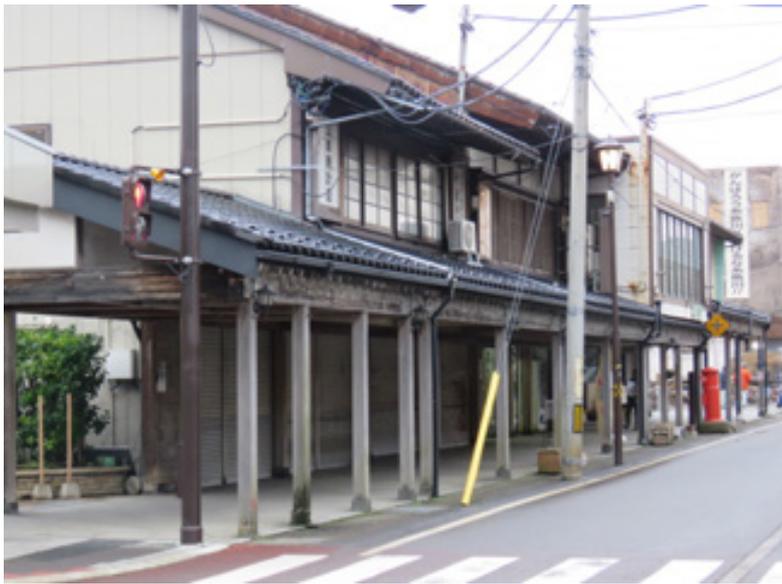
41: 雪よけの雁木(商店街)

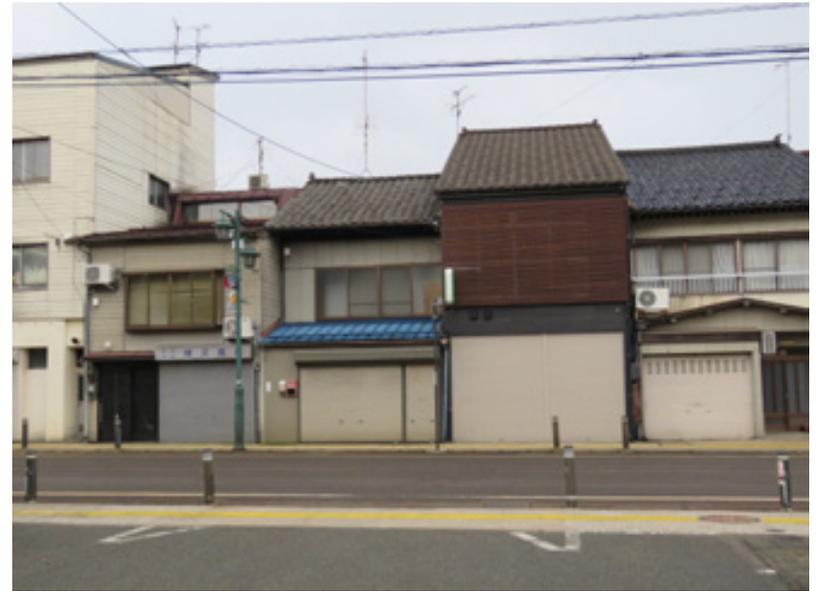
42: 出火元付近の建物(駅前の通りから)

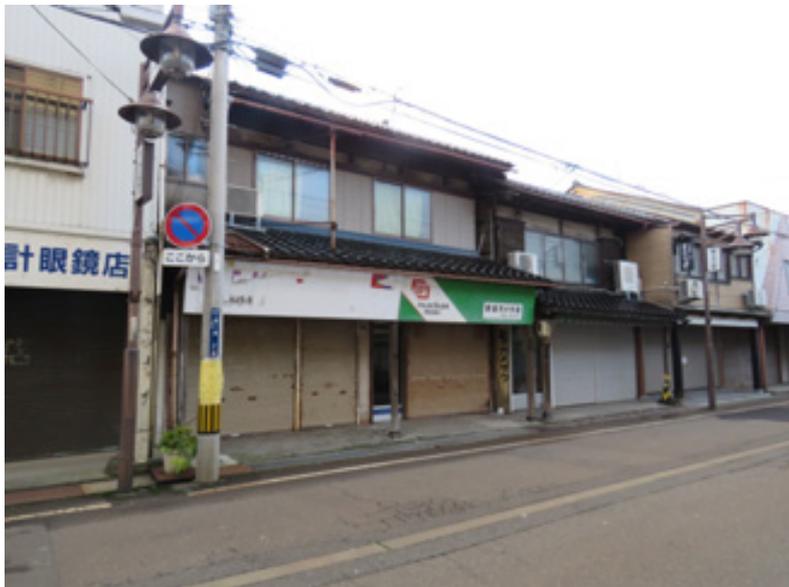
43: 出火元の通り反対側の商店街
