2014年11月22日長野県北部の地震 初動調査(平成26年11月24日)速報

(平成26年11月25日 00:00 暫定版)

信州大学工学部 建築学科

1. 調査目的

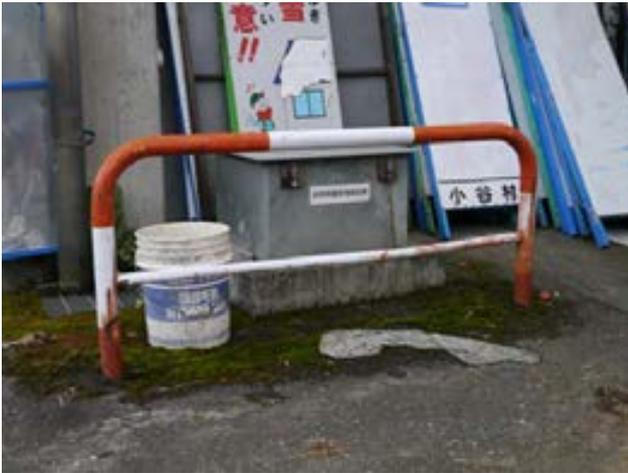
小谷村役場の建物東脇に設置されている。敷地は斜面の切土であり、周辺の地盤や建物に被害は確認できない。地震計のすぐそばにボイラーのダクトがある。

写真 5 小谷村地震計 設置状況

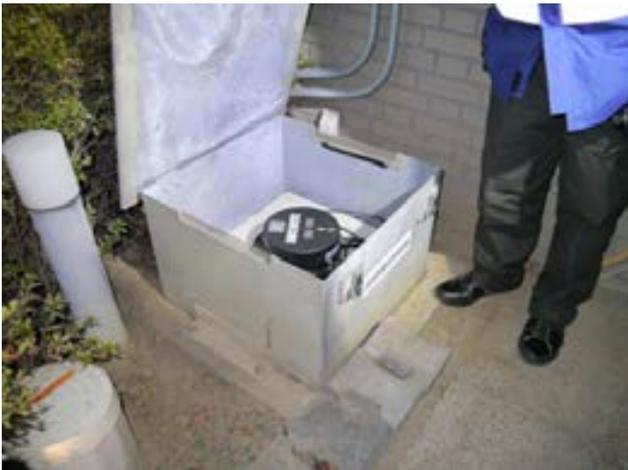
小川村役場の建物南東脇に設置されている。敷地は盛土と考えられ、周辺の地盤や建物に被害は確認できない。

写真 7 小川村地震計 設置状況

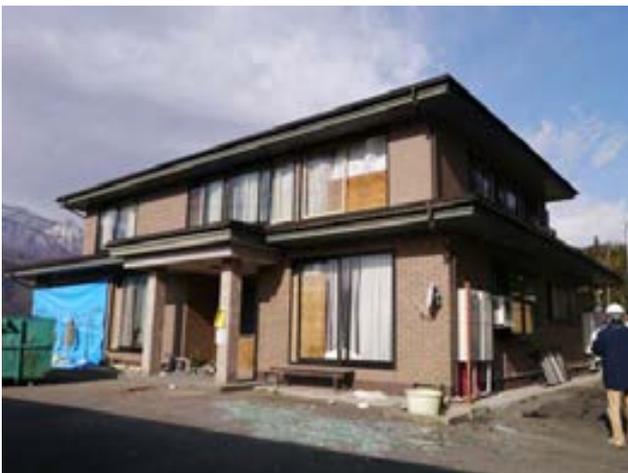
写真 11 応急危険度判定 要注意

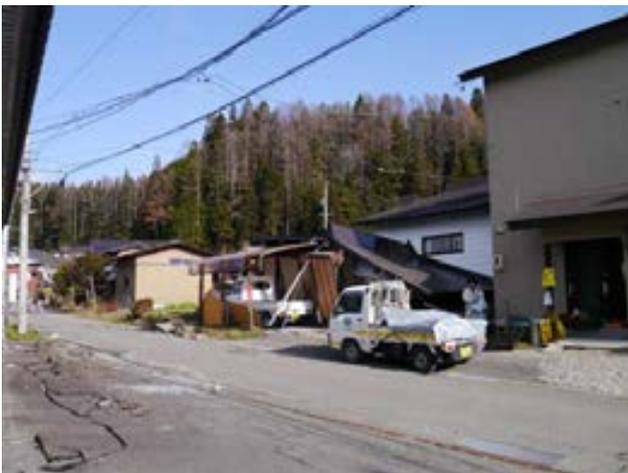
写真 13 在来構法 2 階建住宅の倒壊

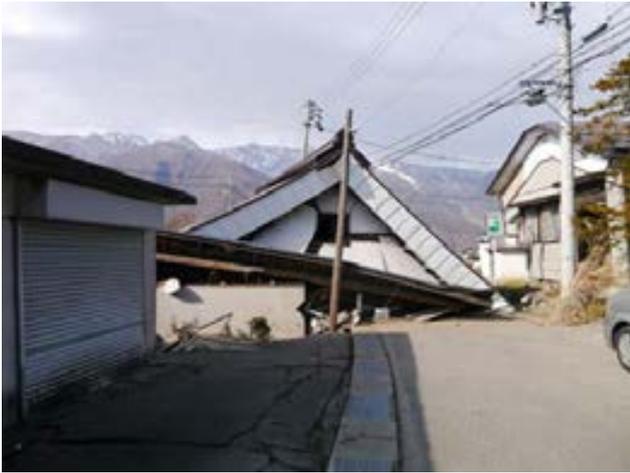
写真 15 伝統構法建物の倒壊

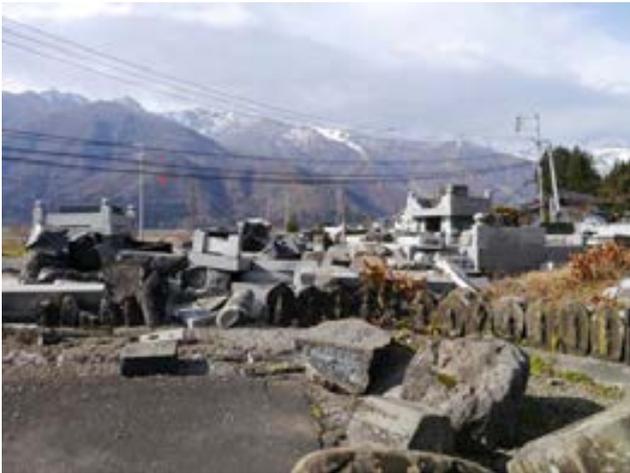
写真 17 墓石の転倒

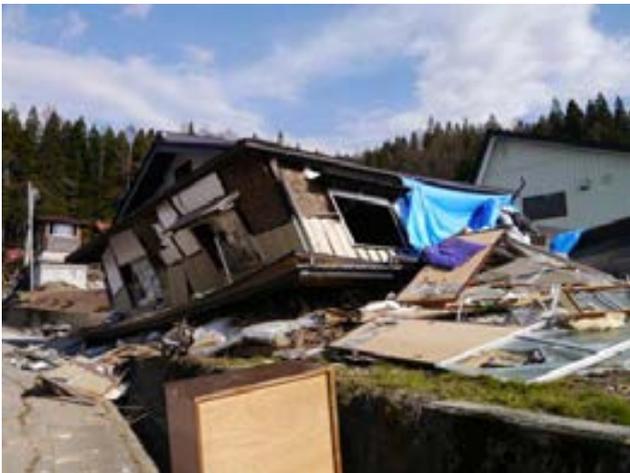
写真 25 土壁の在来構法 2 階建て住宅の倒壊

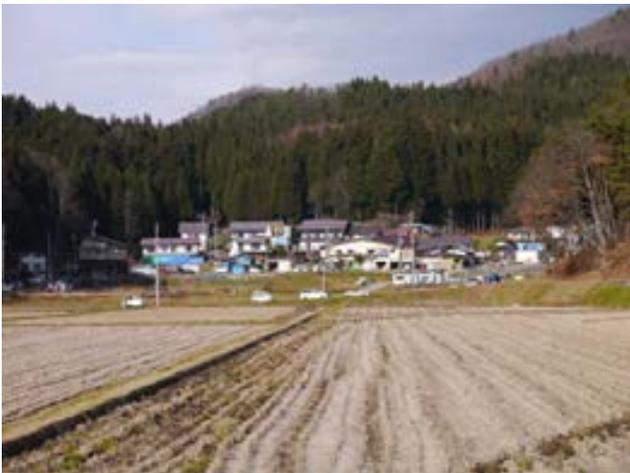
写真 35 全景

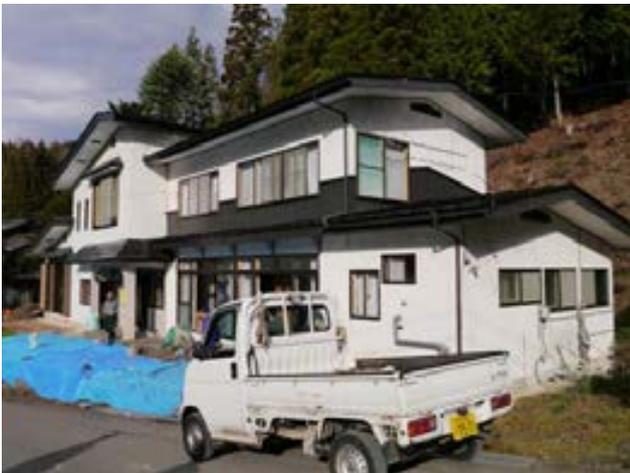
写真 49 応急危険度判定 要注意、傾斜なし

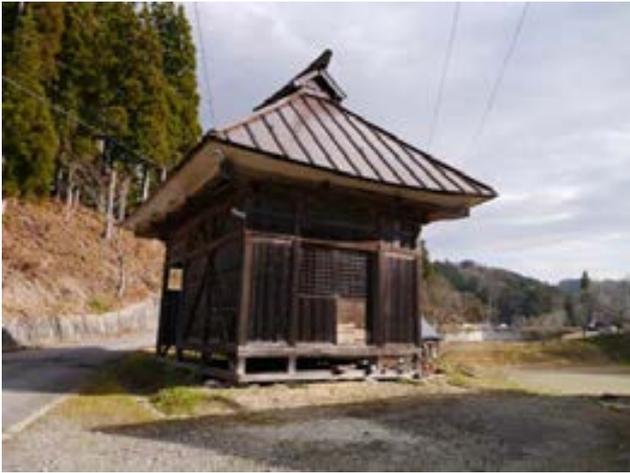
写真 51 建物全体が滑って移動

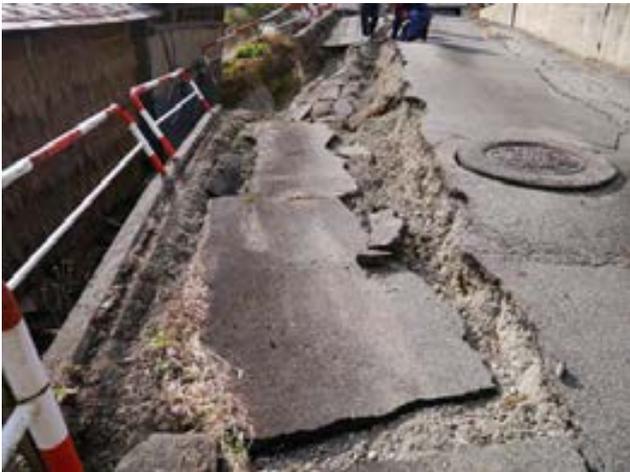
写真 53 道路の崩壊

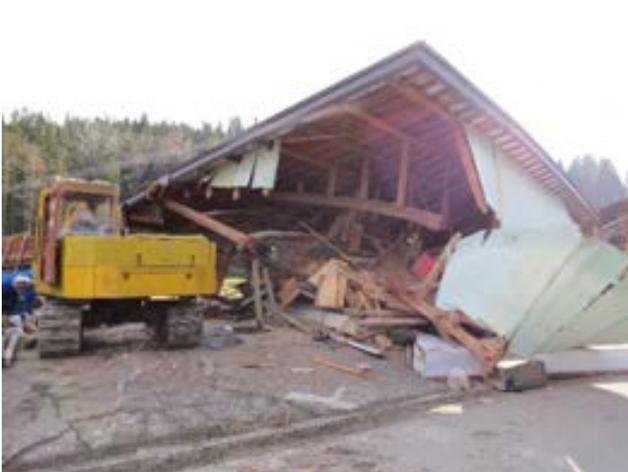
写真 59 被災建物外観（車庫）

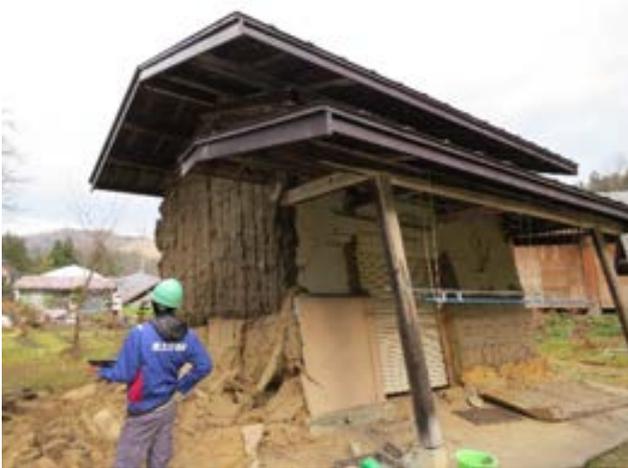
写真 69 被災建物外観(土蔵)

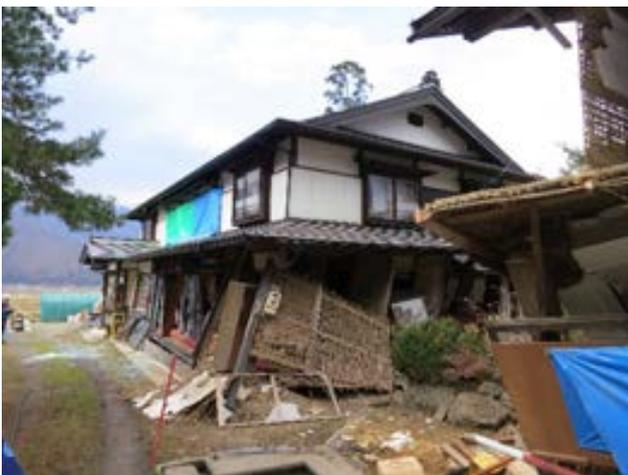
写真 71 被災建物外観(住宅)

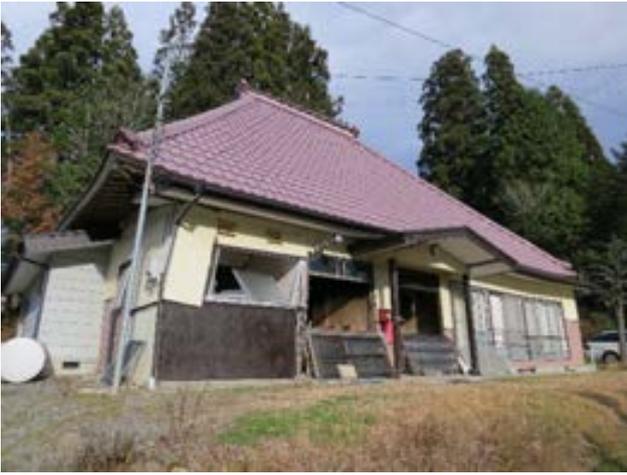
写真 73 被災建物外観(住宅)

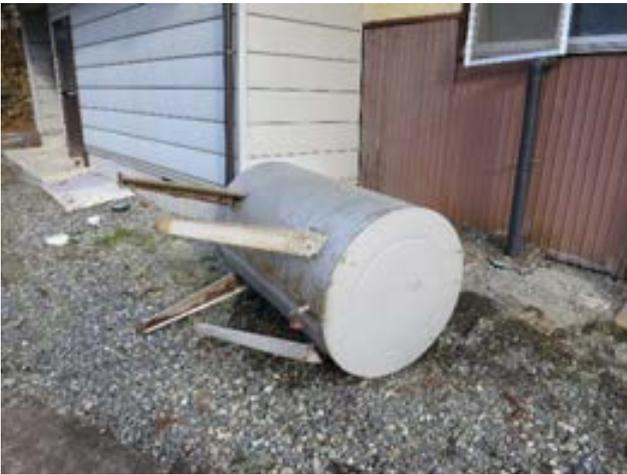
写真 75 灯油タンクの転倒

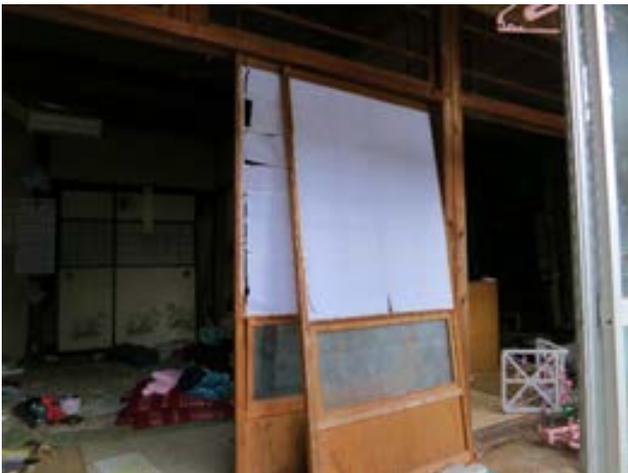
写真 79 被災建物の室内

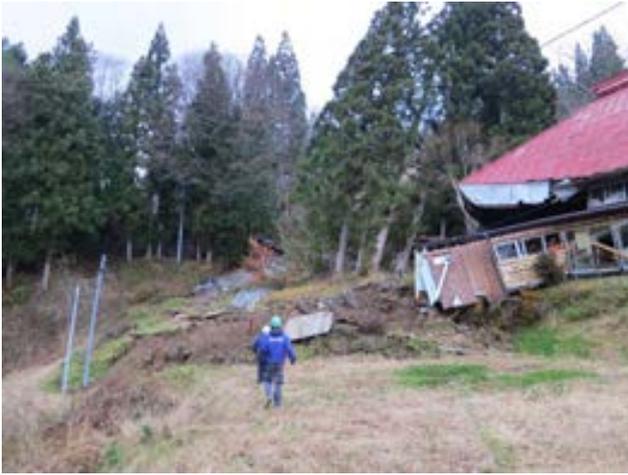
写真 81 被災建物近傍の地滑り

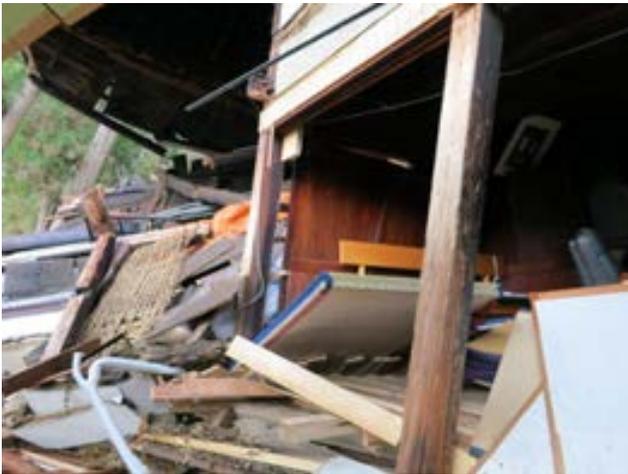
写真 83 被災建物の室内

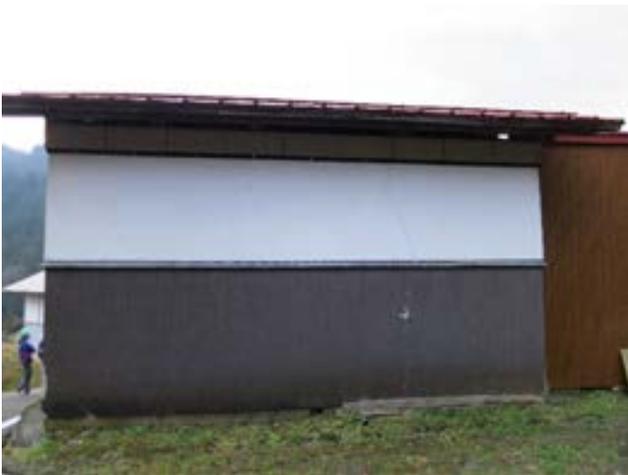
写真 85 被災建物隣の土蔵
